ETUDE DE PROTECTION DU LITTORAL DE  
DENNEVILLE-PLAGE

Rapport de lot 1 - Etat des lieux

ASSOCIATION  
SYNDICALE DE  
DENNEVILLE-PLAGE

Rapport n° : 15F-150-RA-1

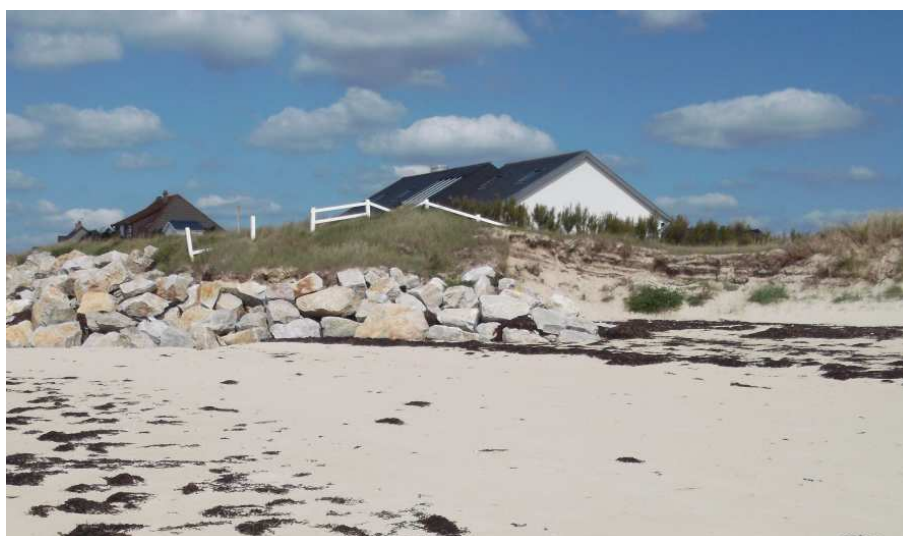
A l'extrémité Sud de la protection, sur Saint-Rémy-des-Landes, une érosion de la dune est observée.

**Figure 4-4 : détail de l'anse d'érosion à l'extrémité Sud de la protection.**

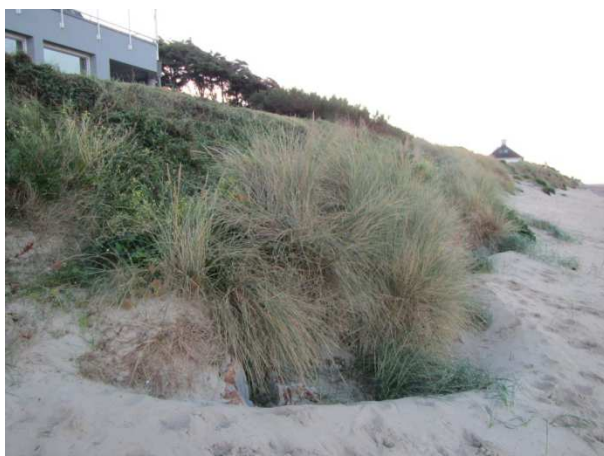
Petites anses d'érosion en pied en partie centrale du linéaire :

Les enrochements ont été repris en 2007, les premiers s'étant affaissés.

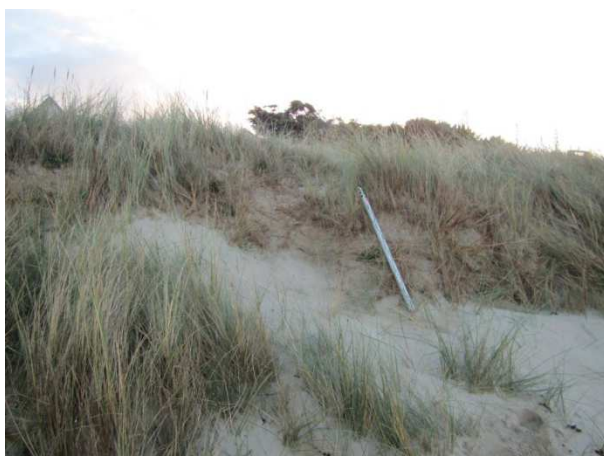
Accès piéton non aménagé :

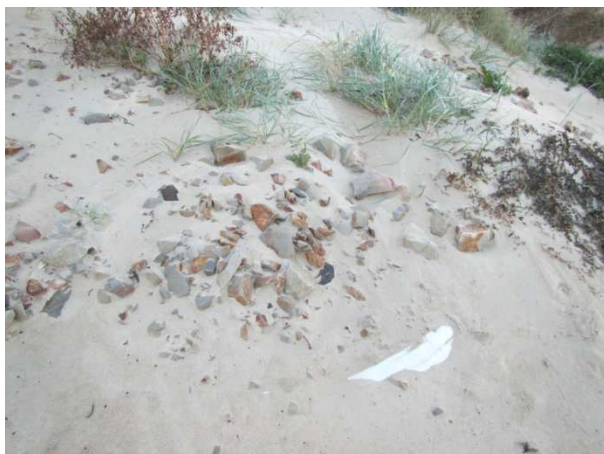
Géotextile des « bigsbags » visible en partie basse :

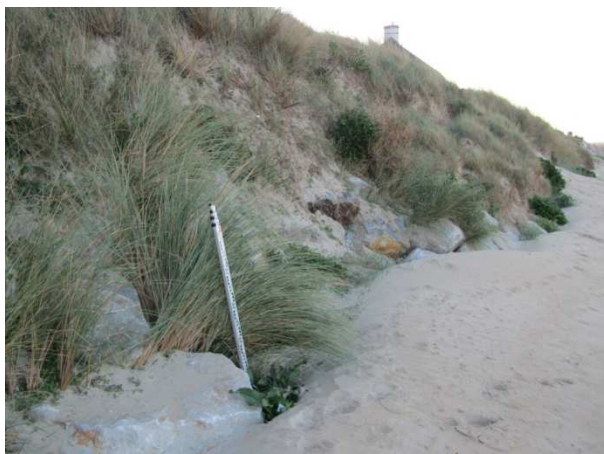
## Petites anses d'érosion en pied

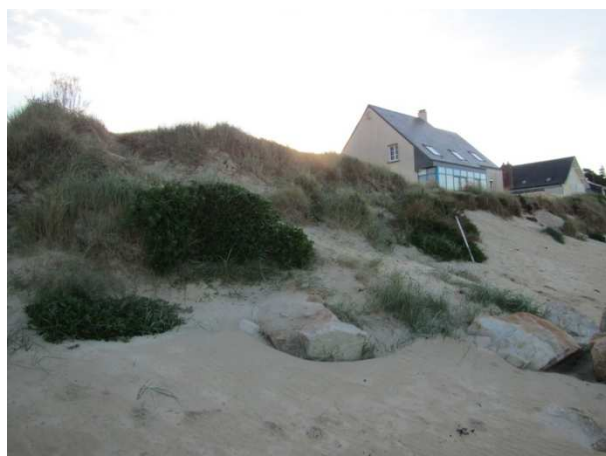
## Glissement de la dune en partie haute

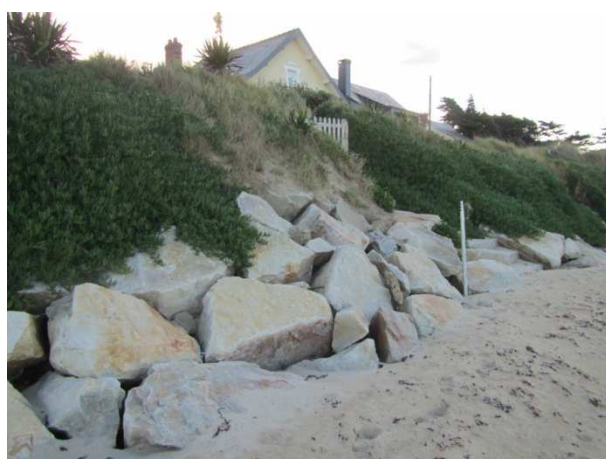
Vides en arrière des enrochements sur l'ensemble du linéaire

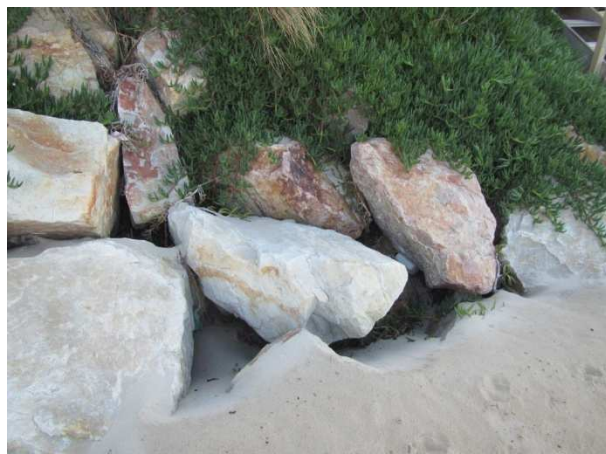
Vides en arrière des enrochements sur l'ensemble du linéaire et surtout sur la moitié Nord

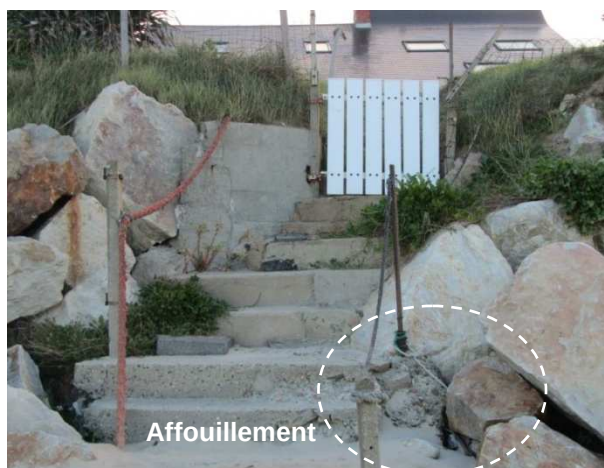
Accès privé à la place de la protection en enrochements – Point bas dans la dune. Léger affouillement en pied de l'escalier

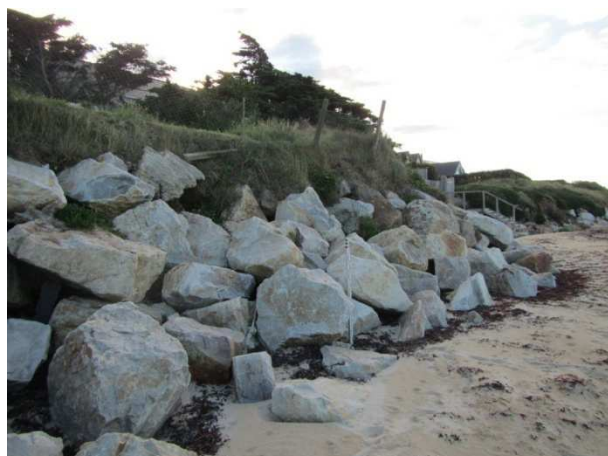
Désorganisation générale des enrochements  
→ Mouvement ou glissement d'enrochements

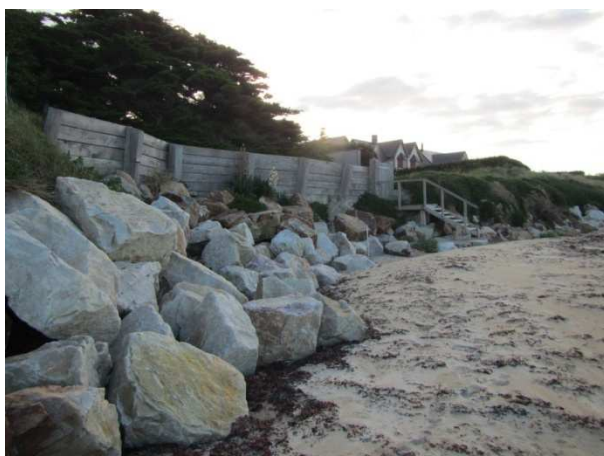
Recul de la protection par rapport à la parcelle précédente (n°344)

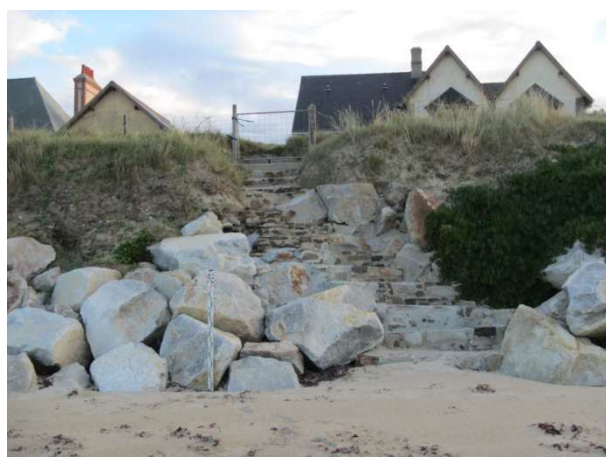
Point bas dans la dune

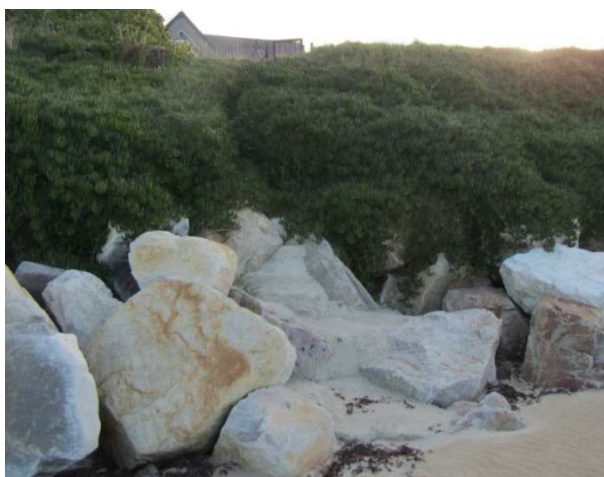
Ancien accès privé – Enrochements bétonnés en partie basse

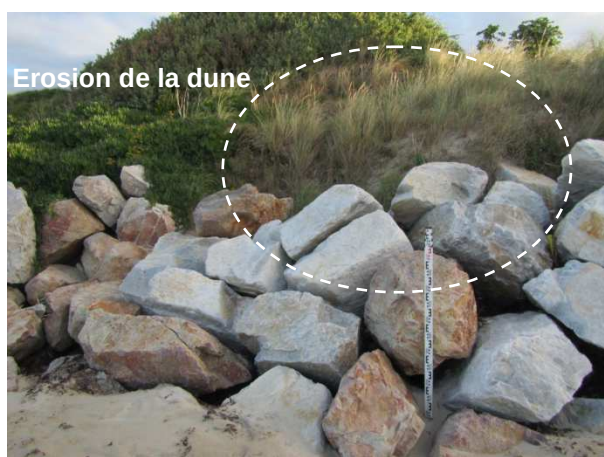
### Anse d'érosion de la dune en partie haute

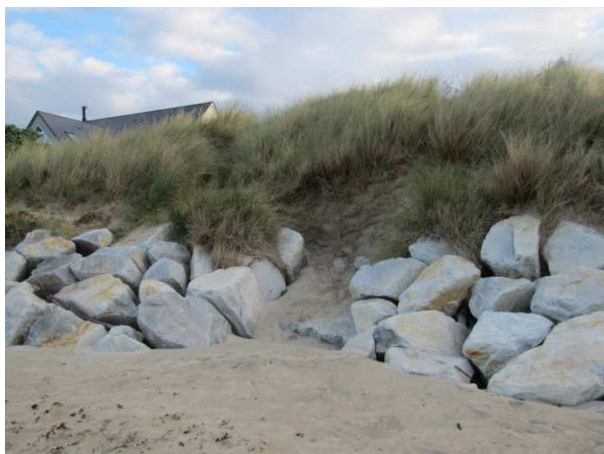
Ancien accès – pas de protection en enrochements à cet endroit entraînant un léger recul de la dune

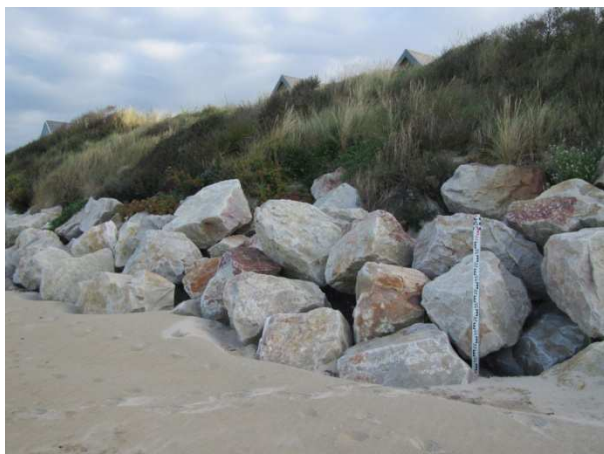
Léger affouillement en pied des enrochements en partie centrale  
Quelques vides en arrière des enrochements

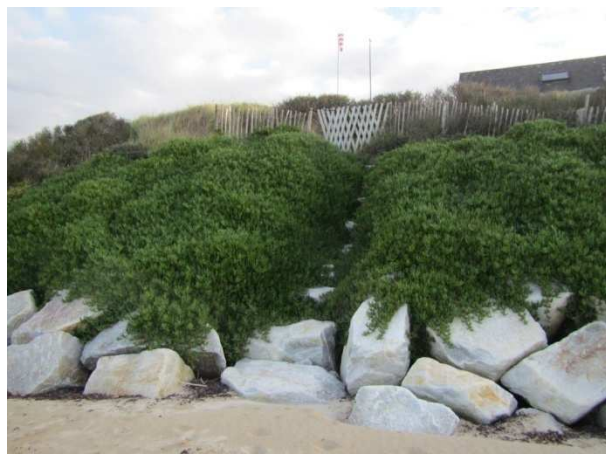
Accès privé à la plage sur les enrochements – Végétation de plantes grasses moins denses à cet endroit

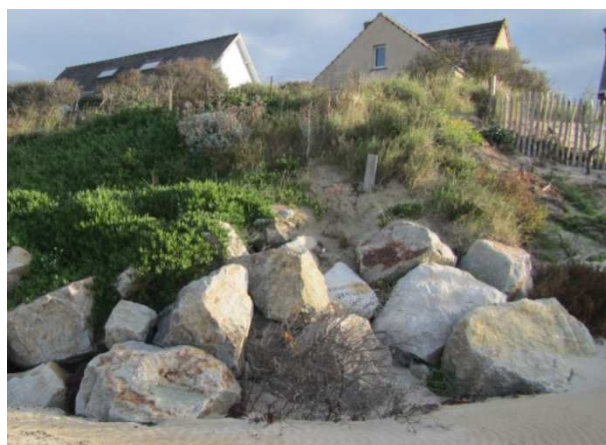
Extrémité Sud en limite avec la parcelle suivante (n°207) – Dune érodée

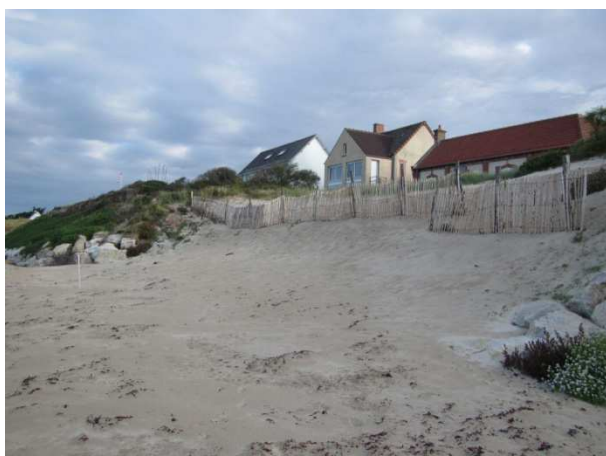
Recul de la dune au droit de la parcelle (estimé à 4-5 m)

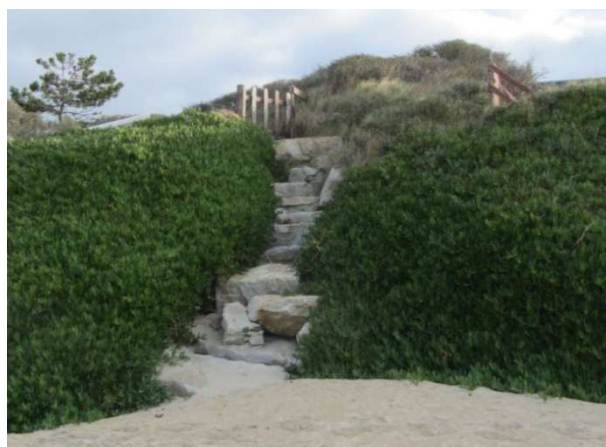
## Accès privé à la plage – Escalier en pierres

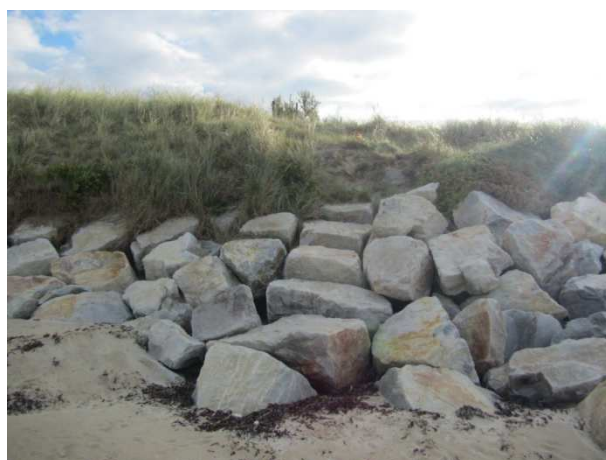
Végétalisation de la dune moins dense à cet endroit

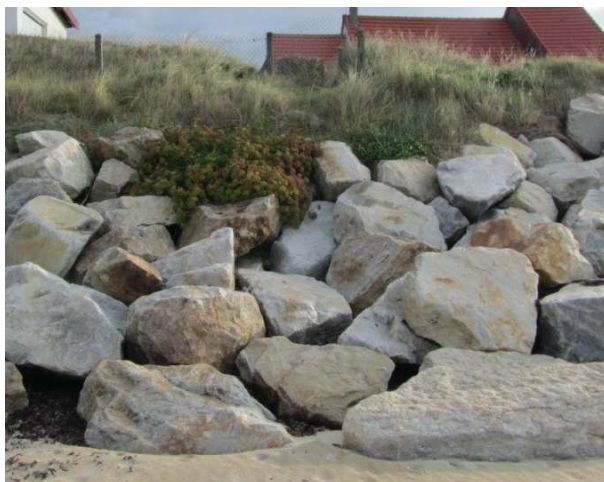
Accès privé à la plage par les enrochements en extrémité Sud – Point bas dans la dune

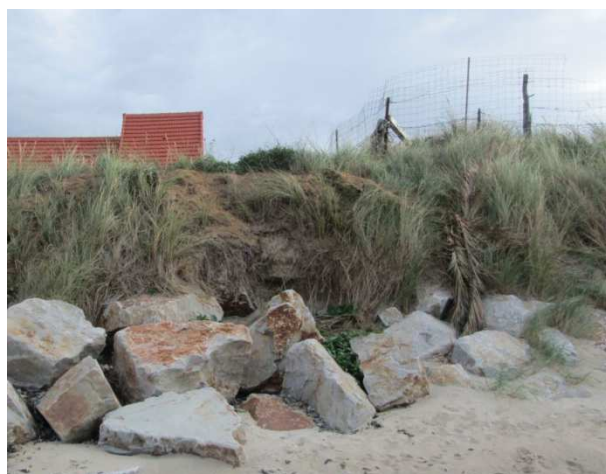
## Erosion de la dune en partie haute et chute d'enrochements

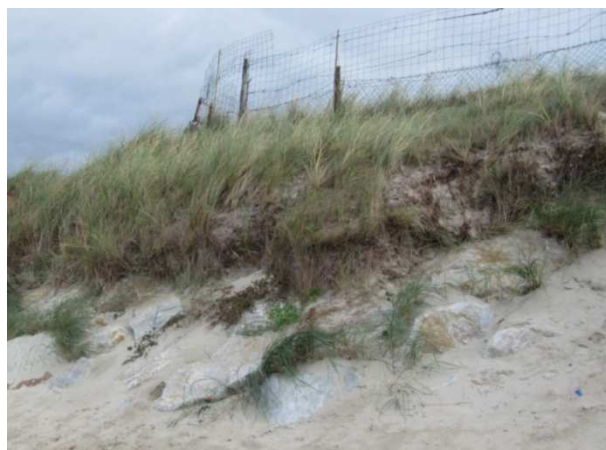
Erosion de la dune en partie haute sur tout le linéaire  
Anse d'érosion plus importante en partie centrale

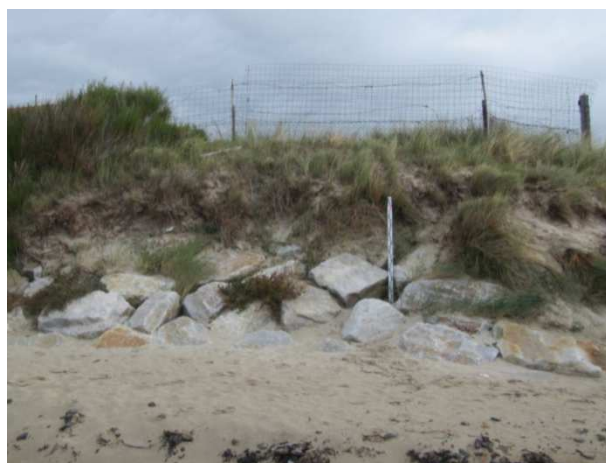
Anse d'érosion importante sur tout le linéaire

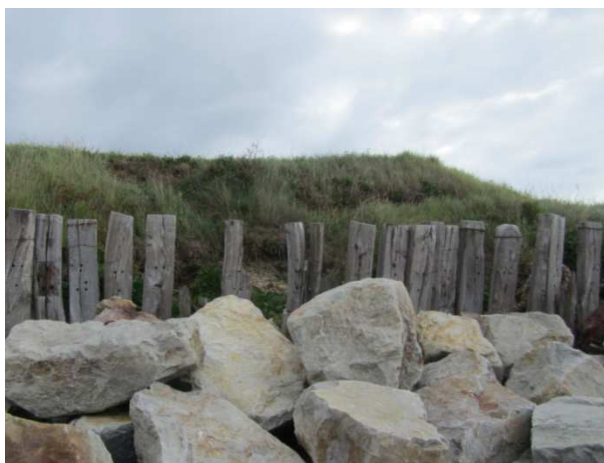
Niveau de dune plus bas

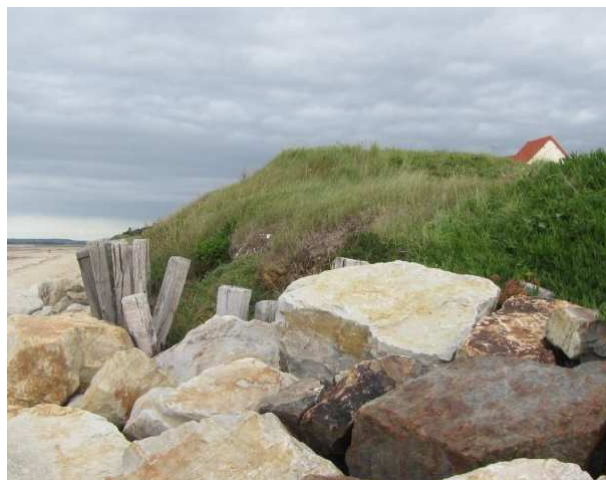
Anse d'érosion en arrière des poteaux bois en limite avec la parcelle précédente (n°211-179)

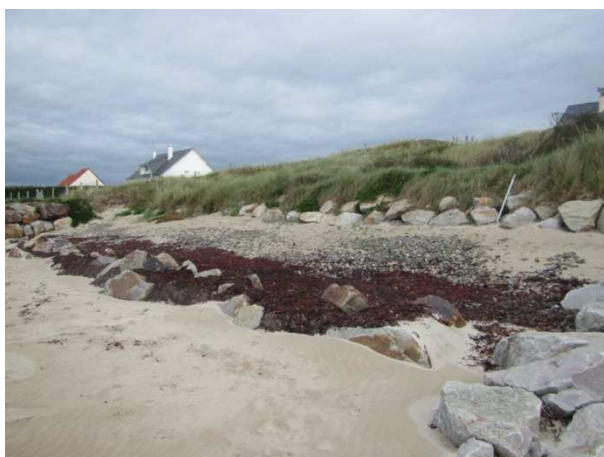
Dune très reculée ~10 m par rapport aux parcelles précédentes (n°211/177 et 178)

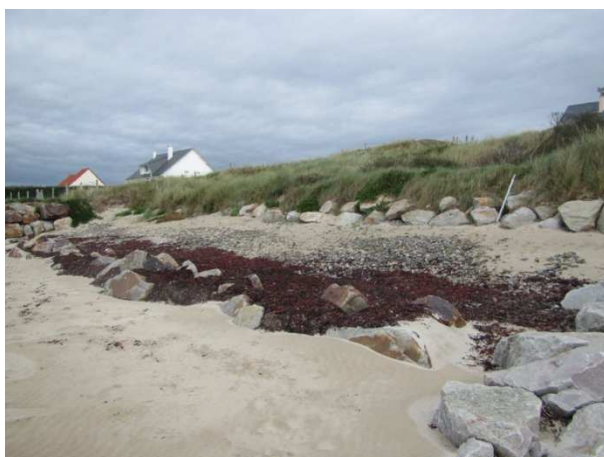
Dune très reculée ~10 m par rapport aux parcelles précédentes (n°211/177 et 178)

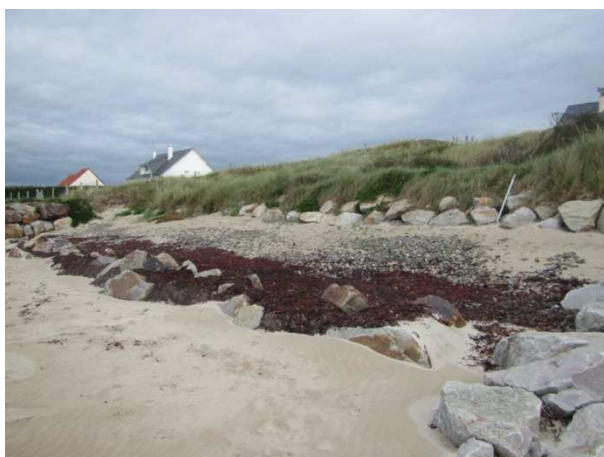
Dune très reculée ~10 m par rapport aux parcelles précédentes (n°211/177 et 178)

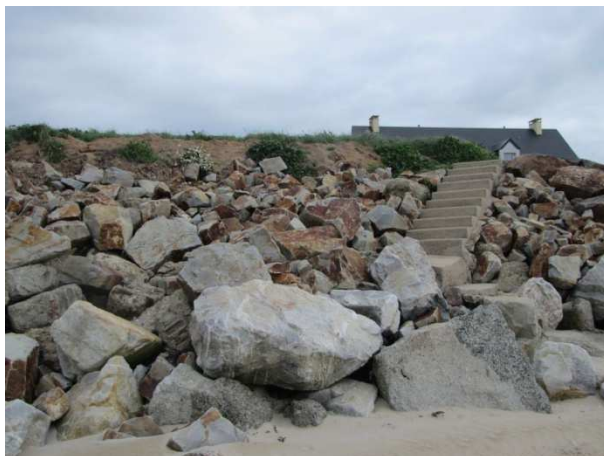
Accès privé à la plage par un escalier béton mis en place sur les enrochements  
Enrochements ajoutés de diamètre trop faible

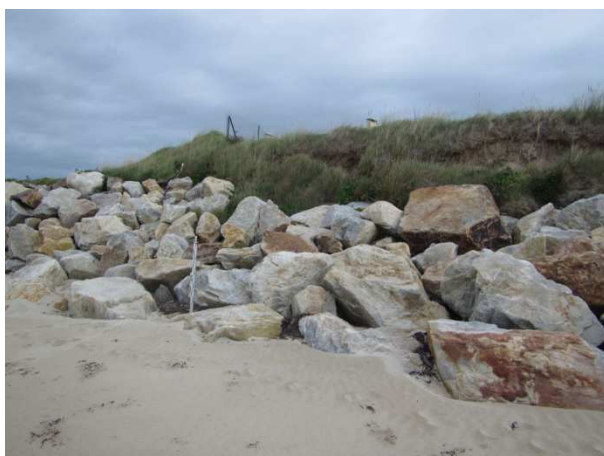
Enrochements légèrement désorganisés sur tout le linéaire

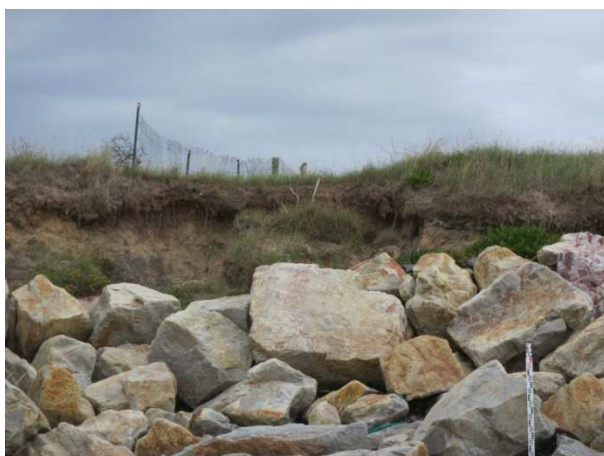
Anse d'érosion importante en partie haute de la dune en extrémité Nord

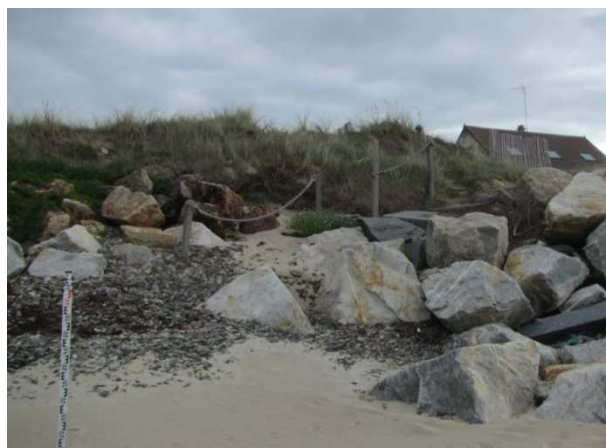
Erosion de la dune

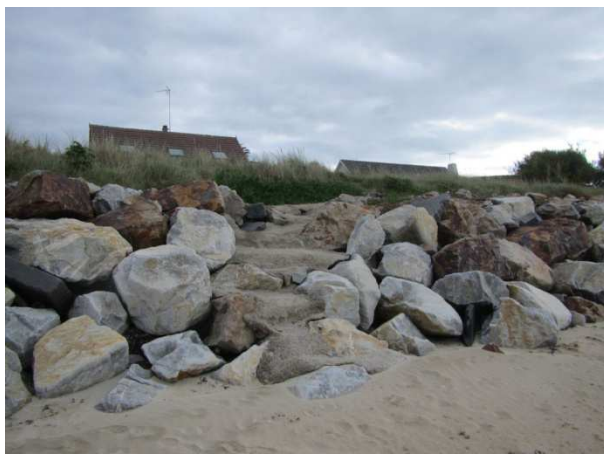
Accès privé à la plage par la mise en place de béton sur les enrochements

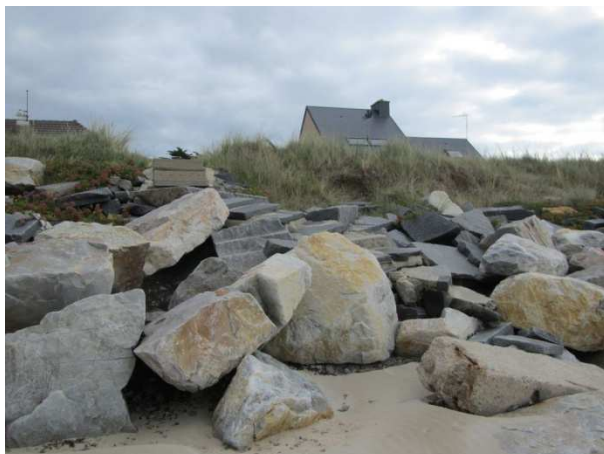
Accès privé à la plage par un escalier en pierre et les enrochements  
Enrochements désorganisés

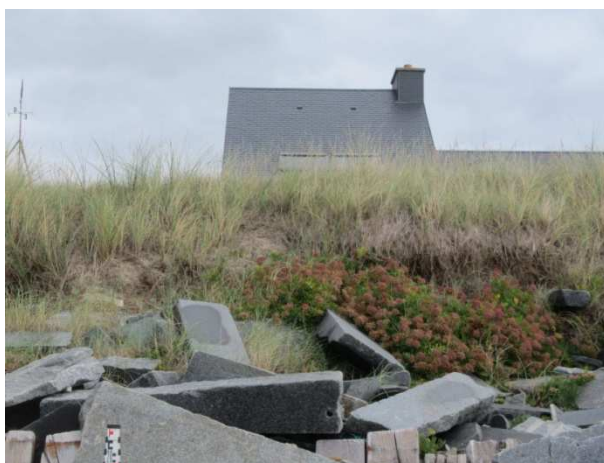
Légère érosion de la dune en arrière des enrochements et des plaques granit

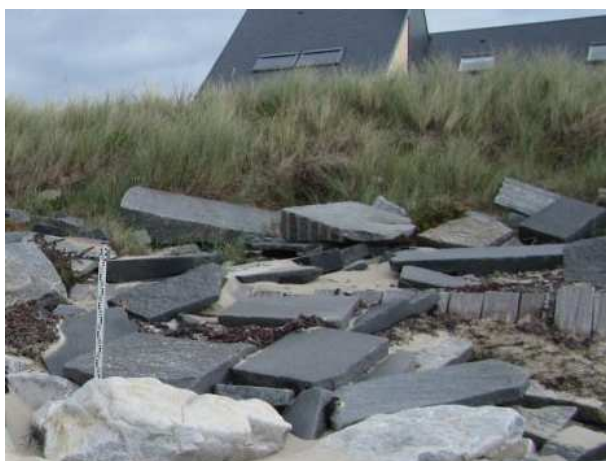
Légère érosion de la dune en arrière des enrochements et des plaques granit

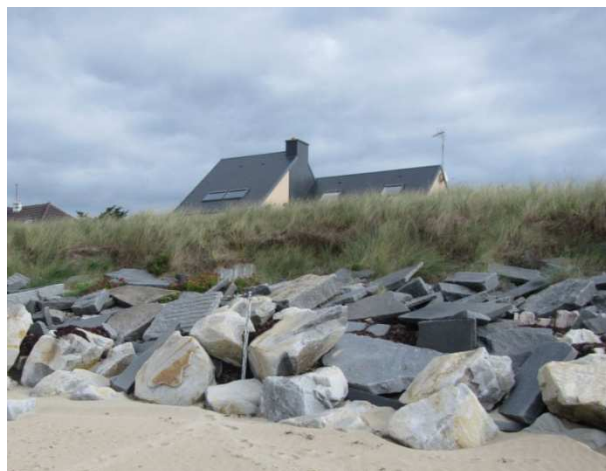
Protection désorganisée et légère érosion de la dune en arrière des enrochements et des plaques granit

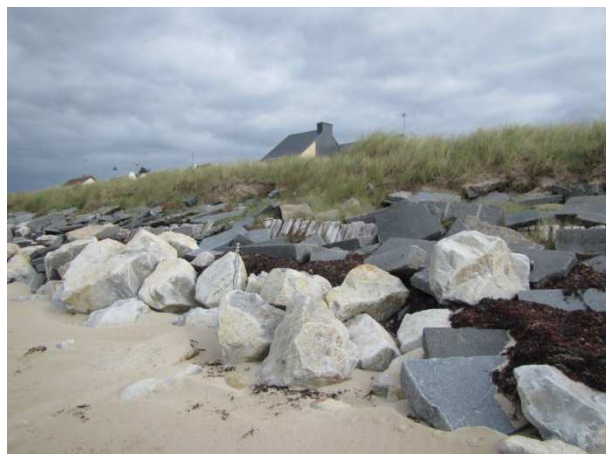
Protection désorganisée et légère érosion de la dune en arrière des enrochements et des plaques granit

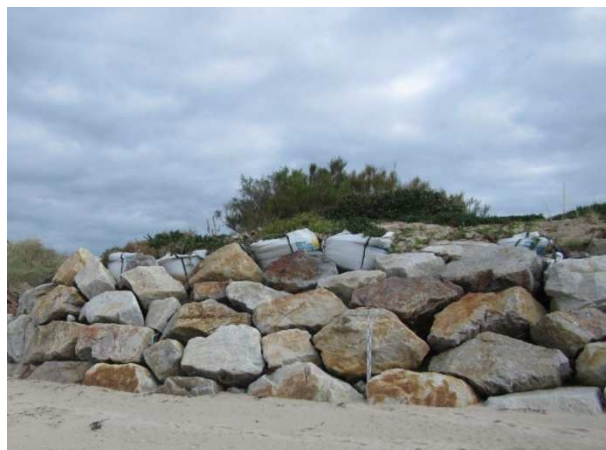
Big-bags de renforcement de la dune – anciennes zones d'érosion en partie haute ?

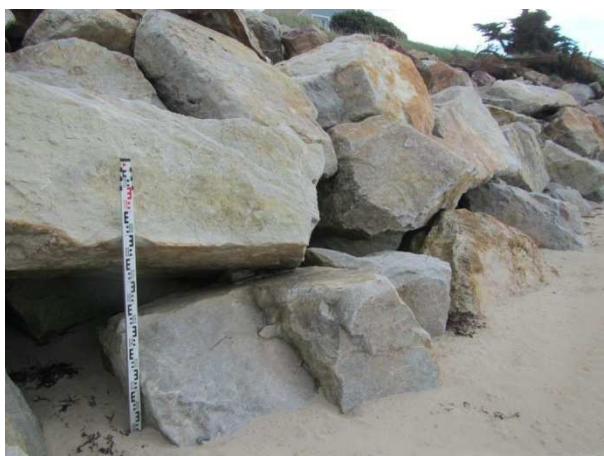
Enrochements légèrement désorganisés avec des vides entre eux

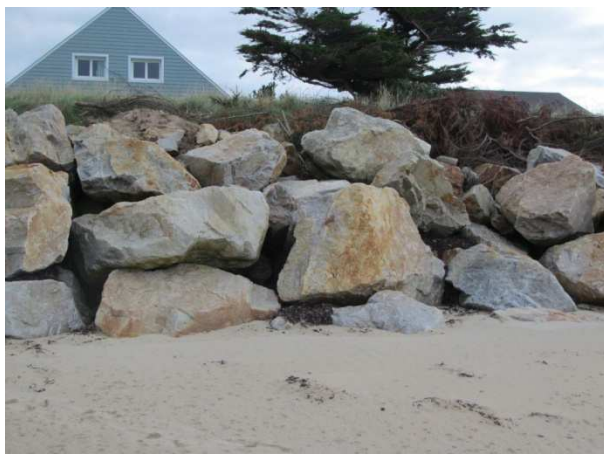
Enrochements légèrement désorganisés avec des vides entre eux

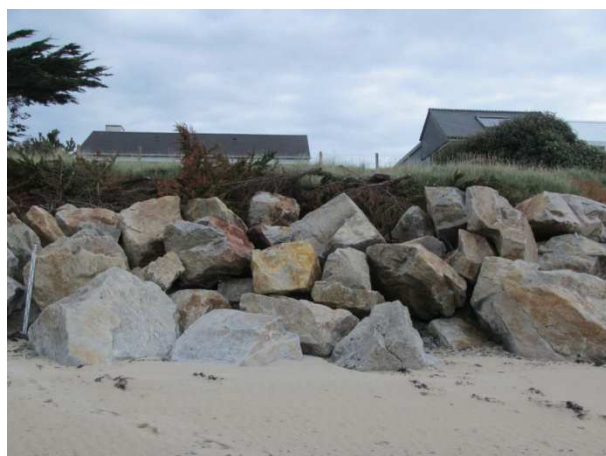
Enrochements légèrement désorganisés avec des vides entre eux

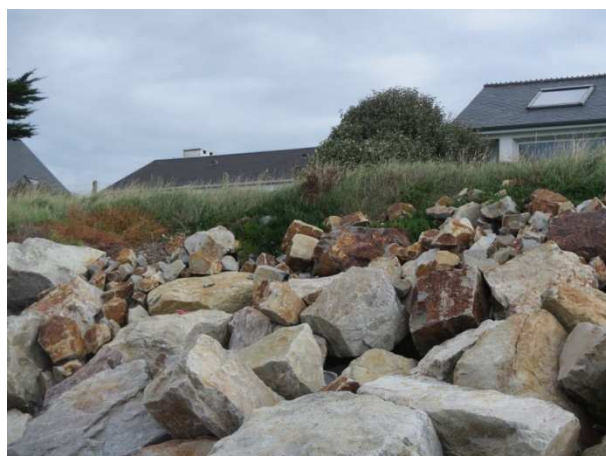
Ajout de petits enrochements en partie haute – Ancienne zone d'érosion ?

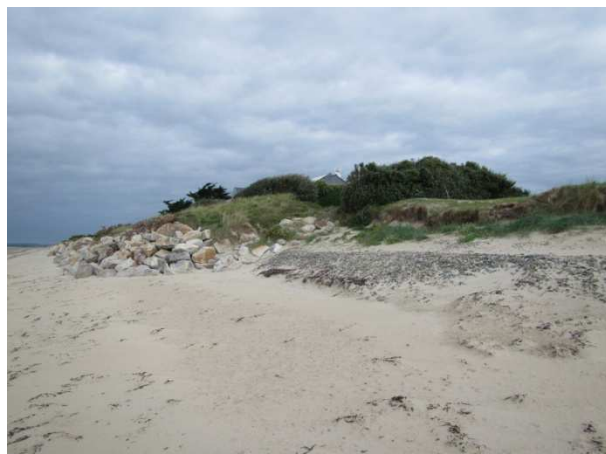
Recul de la dune d'environ 10 m par rapport aux parcelles précédentes (n°414/358)

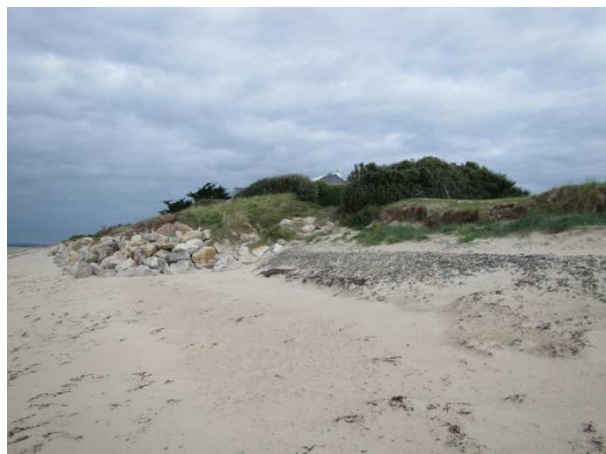
Recul de la dune d'environ 10 m par rapport aux parcelles précédentes (n°414/358)

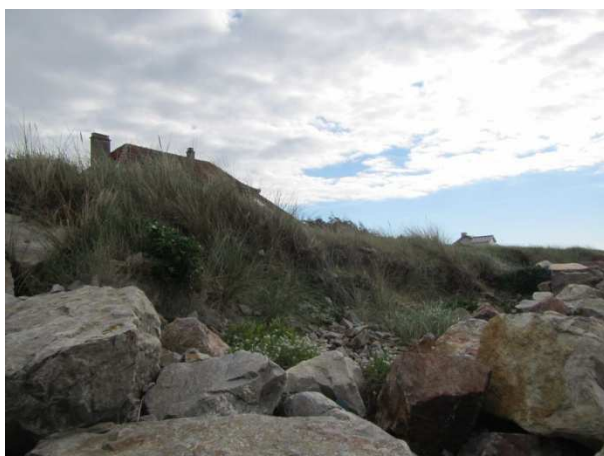
Grande anse d'érosion en arrière des enrochements – Extrémité Nord

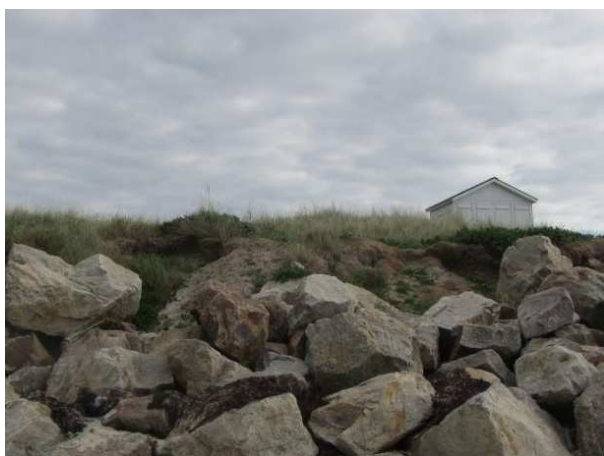
Grande anse d'érosion en arrière des enrochements – Extrémité Nord
