ETUDE DE PROTECTION DU LITTORAL DE  
DENNEVILLE-PLAGE

Rapport de lot 1 - Etat des lieux

ASSOCIATION  
SYNDICALE DE  
DENNEVILLE-PLAGE

Rapport n° : 15F-150-RA-1

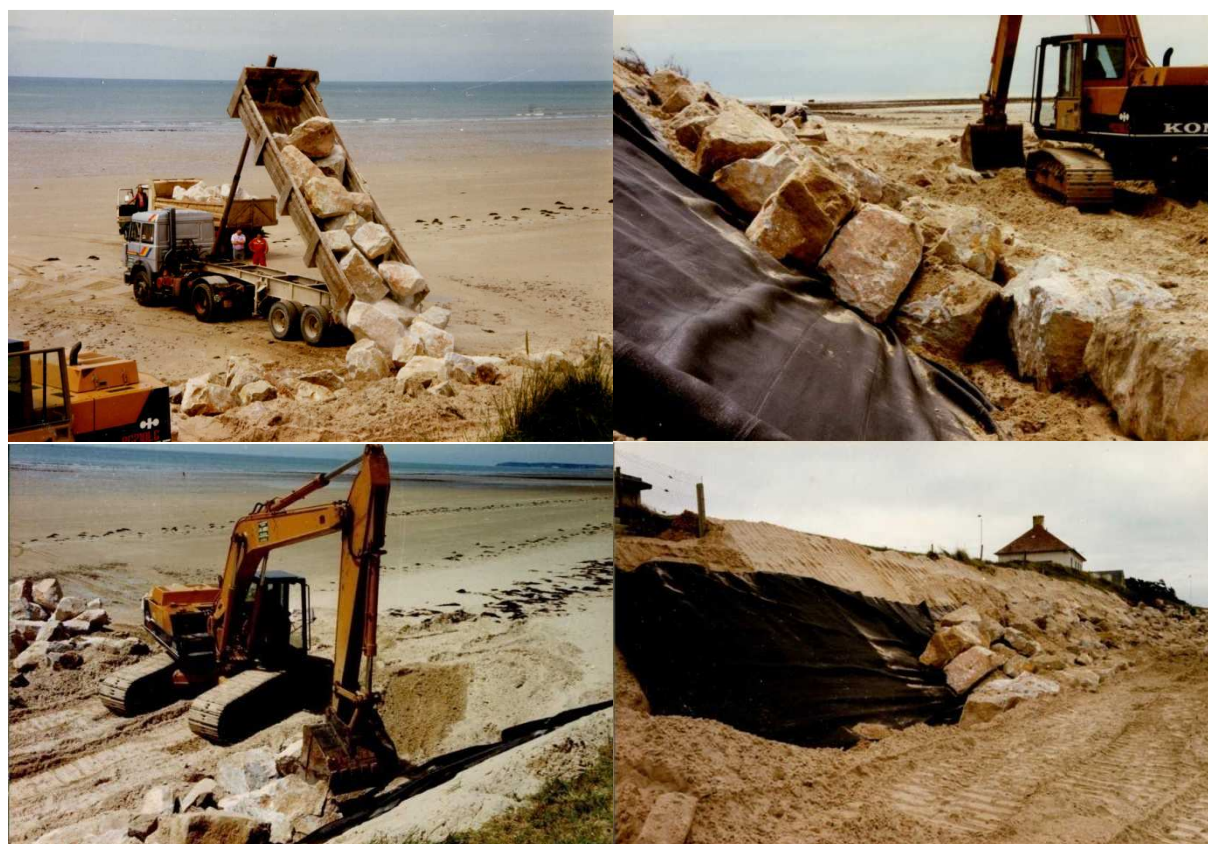
**Figure 4-2 : mise en œuvre des enrochements sur les parcelles AB-436 et AB-437.**

Les photos ci-dessous illustrent la mise en œuvre des enrochements sur les parcelles AB-436 et AB-437 qui ont été réalisés simultanément en 1990 ou 1991 :

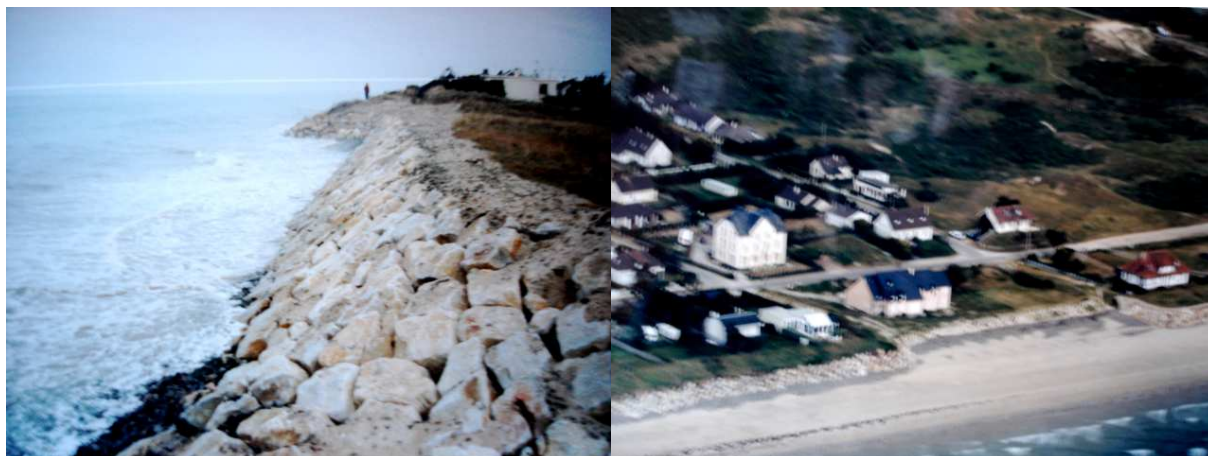
**Figure 4-3 : vues des enrochements sur la parcelle AN-414-543.**

Les photos suivantes présentent les enrochements sur la parcelle AN-414-543
