ETUDE DE PROTECTION DU LITTORAL DE  
DENNEVILLE-PLAGE

Rapport de lot 1 - Etat des lieux

ASSOCIATION  
SYNDICALE DE  
DENNEVILLE-PLAGE

Rapport n° : 15F-150-RA-1

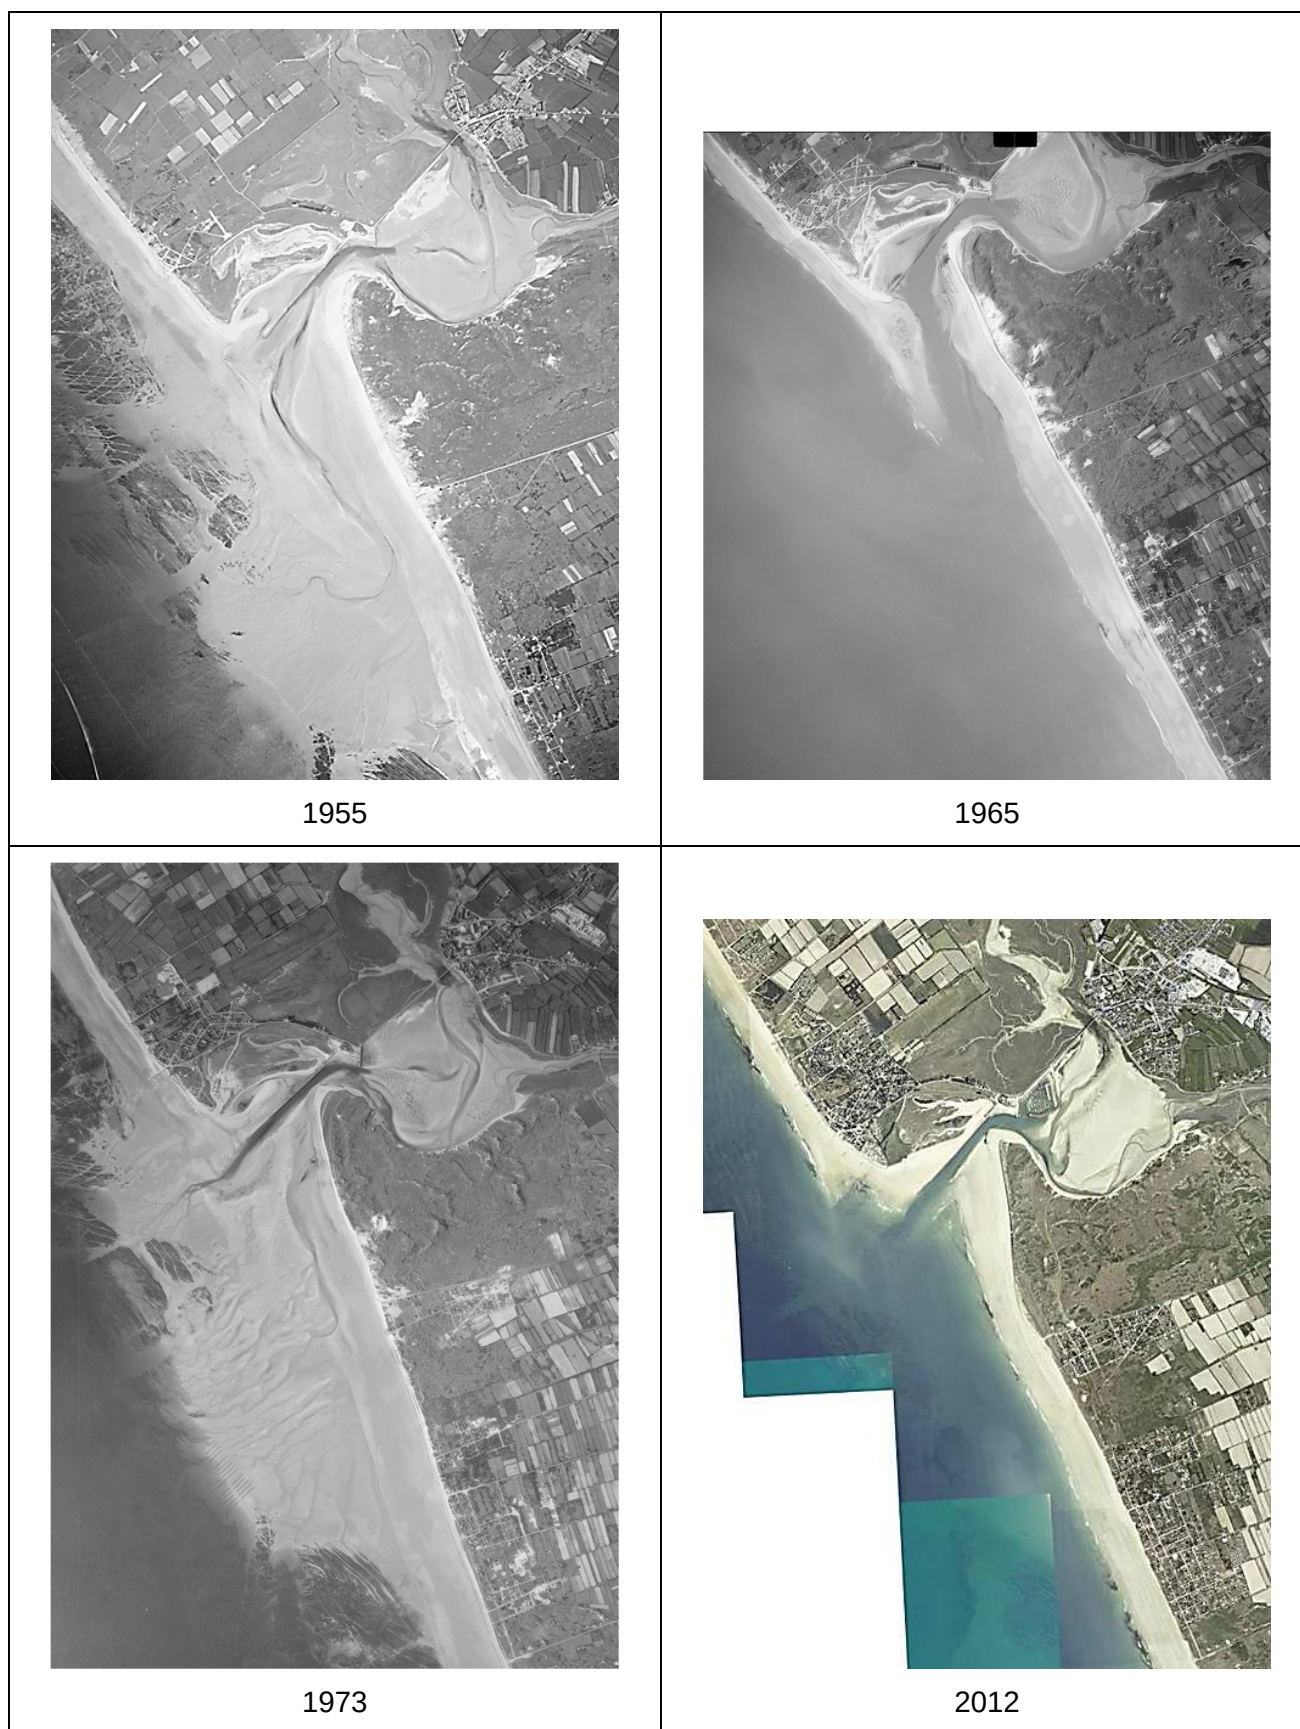
**Figure 3-21 : Exemple de photos aériennes de l'IGN illustrant l'évolution du littoral entre Portbail et Denneville depuis 1955 (en haut à gauche) à 2012 (en bas à droite).**

Comme le montre la comparaison des photographies aériennes anciennes et récentes, les aménagements de digue et les extractions de sable à Portbail sont très probablement une des causes anthropiques d'érosion du littoral au Sud.

Les dragages du chenal du port de Portbail ont pu interrompre, en tout ou partie, le transit sédimentaire Nord-Sud, le littoral Sud se trouvant alors en déficit sédimentaire, causant ainsi l'érosion constatée entre Portbail et Surville jusque dans les années 90.

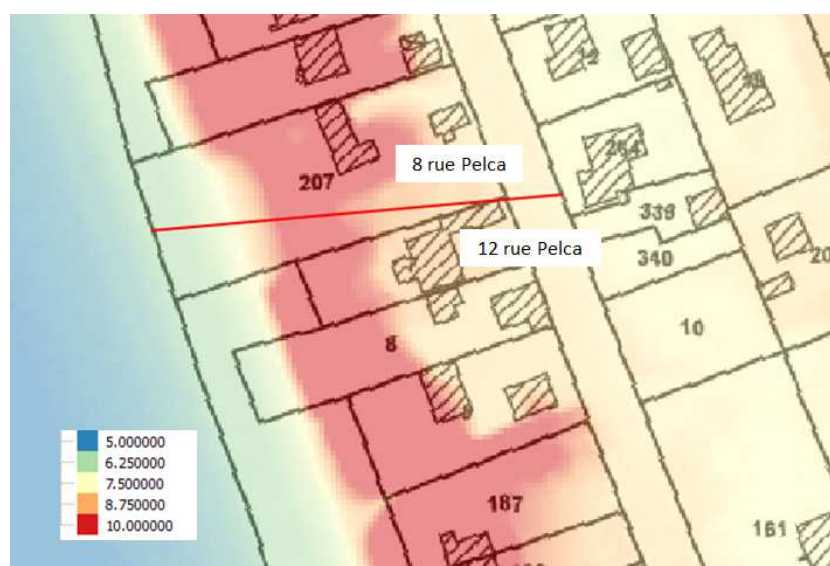
**Figure 6-2 : détail de la topographie au droit des 8 et 12 rue Pelca.**

L'analyse de la topographie entre les deux propriétés des 8 et 12 rue Pelca met en évidence une réduction de largeur de la dune très localisée (cf. Figure 6-2).

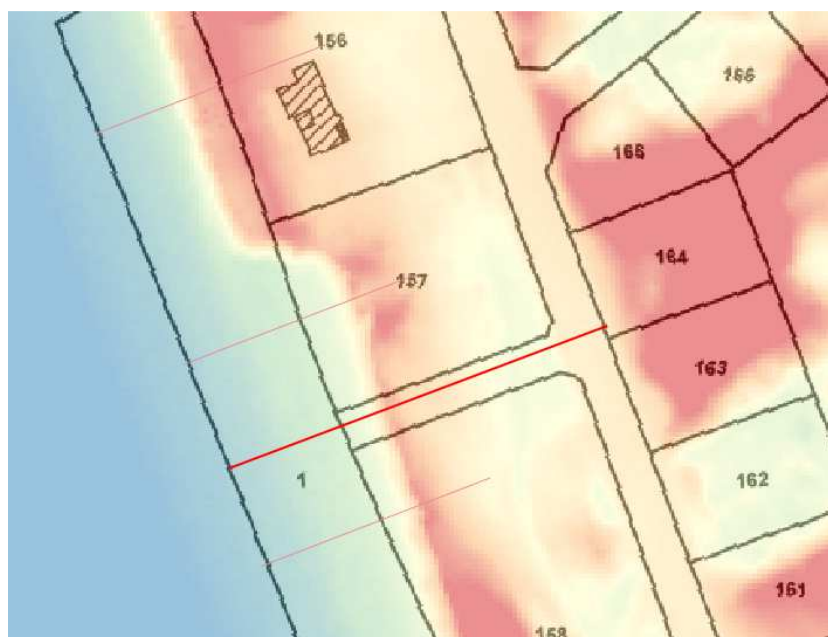
**Figure 6-5 : détail de la topographie de la dune de Saint-Rémy.**

La partie Nord de la dune de Saint-Rémy-des-Landes, juste au Sud des protections de Denneville-Plage, présente une asse faible largeur illustrée par les Figure 6-5 et Figure 6-6.

Dans ces conditions, **à court terme, il est recommandé de suivre l'évolution de ce secteur dunaire** qui apparaît fragile. Des travaux de confortement dunaire sont proposés pour le moyen terme dans le cadre du Lot n°2.

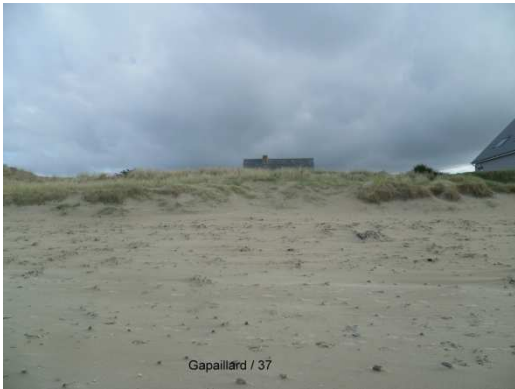
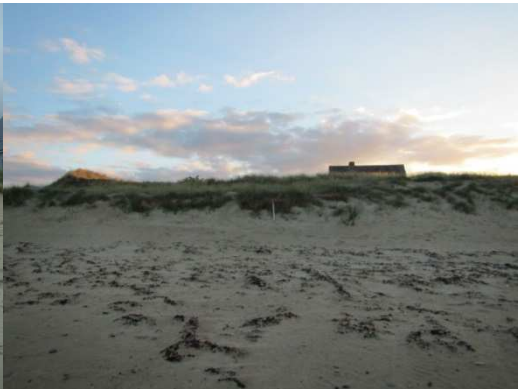
| <p>Observations et<br/>relevés de<br/>désordres</p> | <p>RAS</p> <p>La dune ne présente pas de signe d'érosion</p> | | | | |
|---|---|---|---|---|---|
| | <table><tr><th data-bbox="371 1469 914 1532">Février 2015</th><th data-bbox="914 1469 1458 1532">Octobre 2015</th></tr><tr><td data-bbox="371 1532 914 1942">

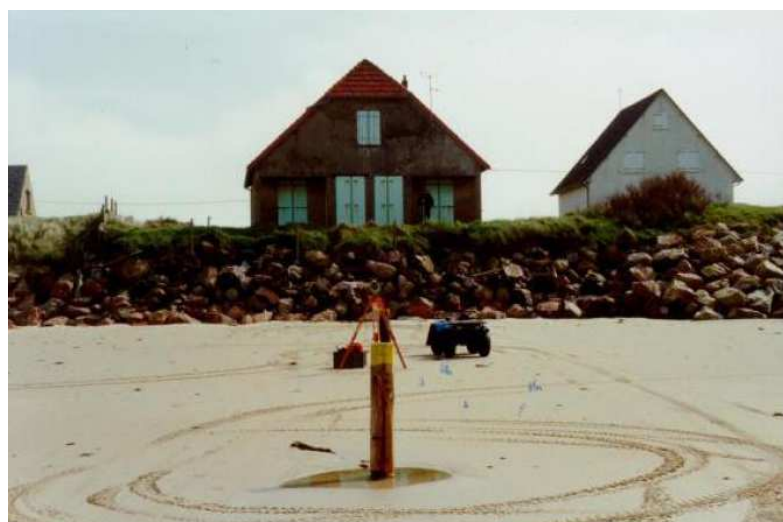
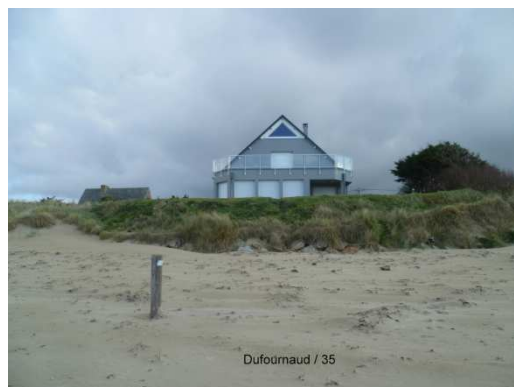
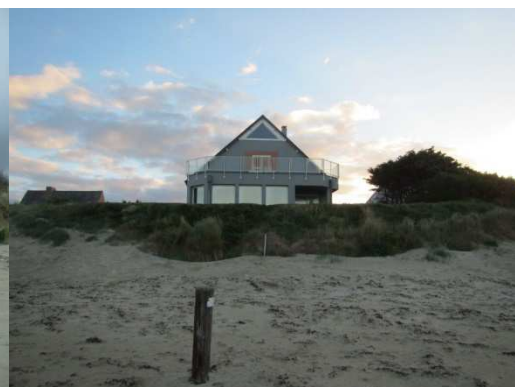
Les enrochements ont été repris en 2007, les premiers s'étant affaissés.

La station de suivi SW18 se trouve face à la parcelle. La photo suivante date du 15 avril 1994 (source : suivi du littoral de la Manche) :

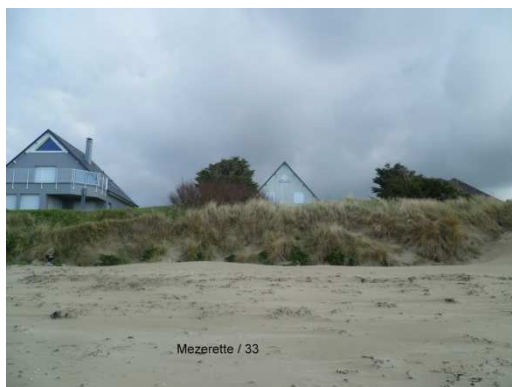
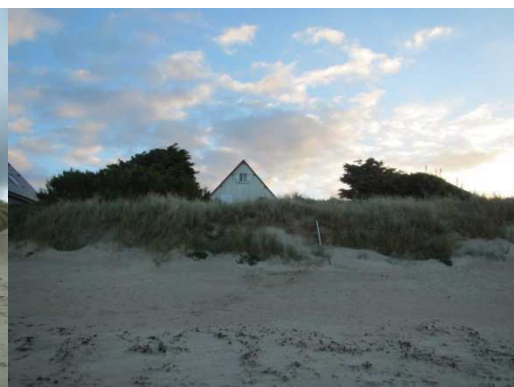
Accès piéton non aménagé :

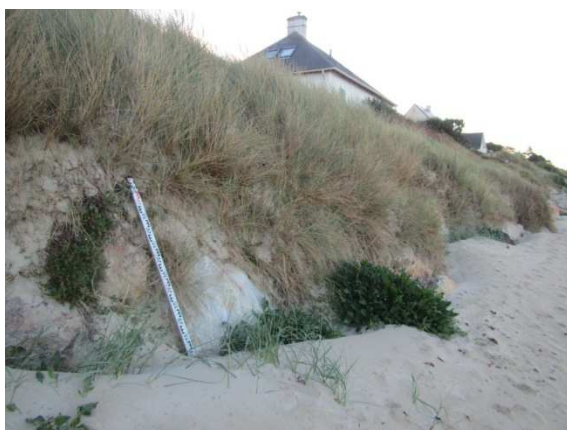
Petites anses d'érosion en pied aux extrémités

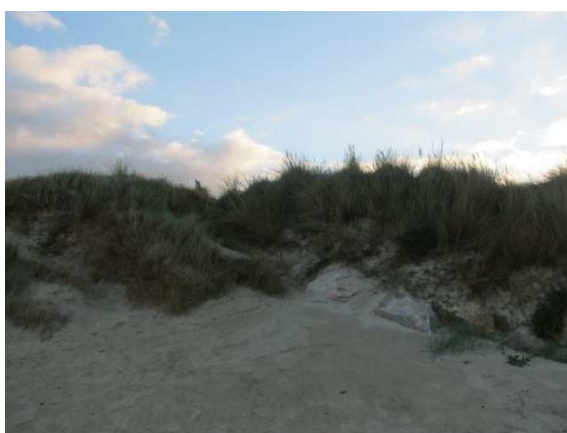
Accès piéton non aménagé

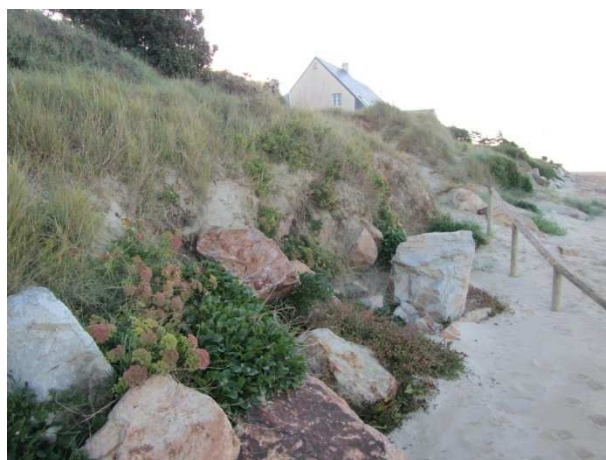
### Désorganisation générale des enrochements

Dislocation en extrémité Sud : Dune subverticale après glissement d'un enrochement

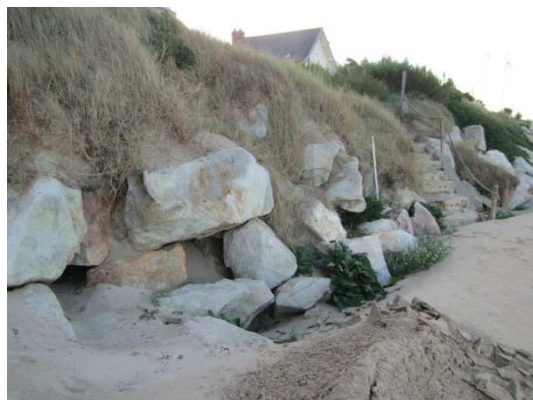
Enrochements désorganisés et avec de nombreux et profonds vides en arrière sur l'ensemble du linéaire

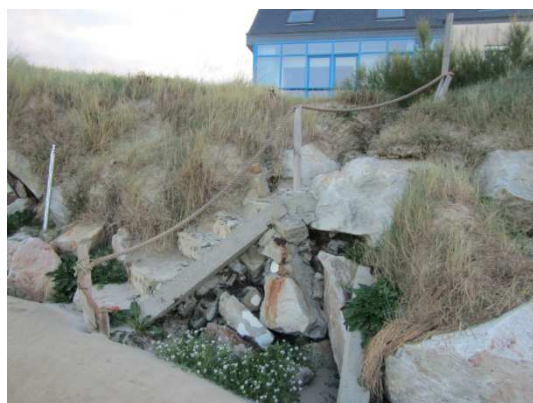
Accès privé à la plage par un escalier béton – Affouillement important sous les marches de l'escalier

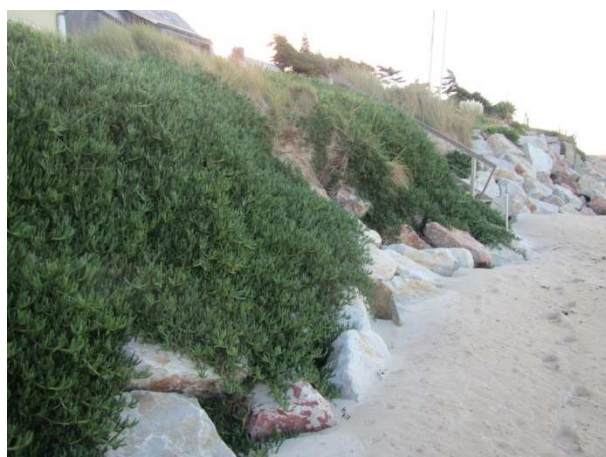
Erosion de la dune sur sa moitié haute – pas de protection en enrochements ni de végétation de plantes grasses

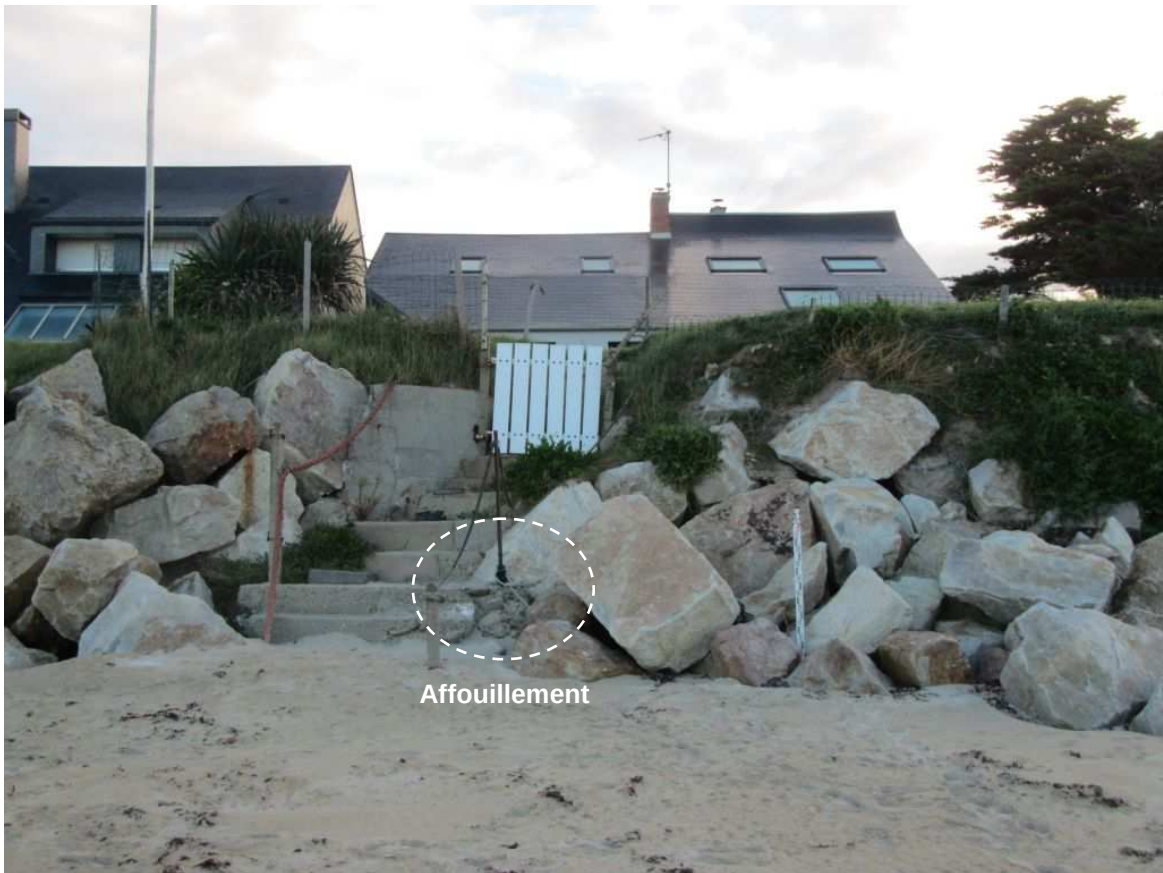
| Parcelle cadastrale | | AB-343 | |
|---|---|---|---|
| <p>Affouillement</p> | | | |

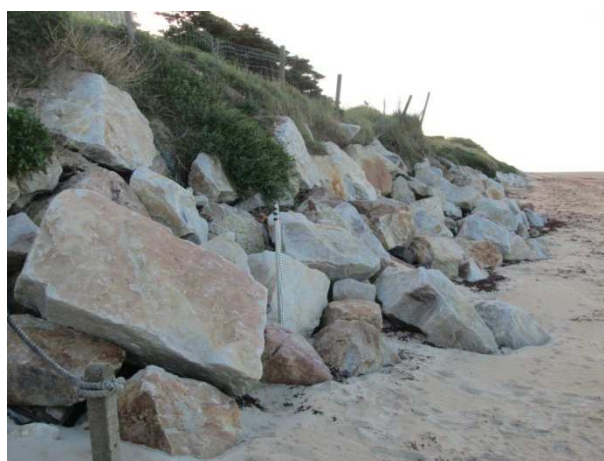
Désorganisation générale des enrochements

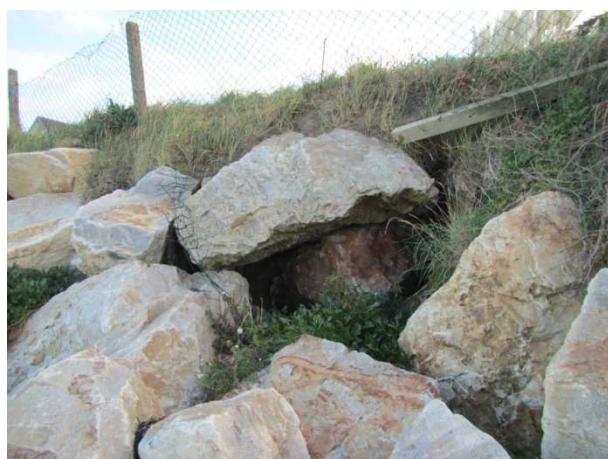
Erosion importante de la dune en partie haute – Vides profonds (jusqu'à 2m) en arrière des enrochements

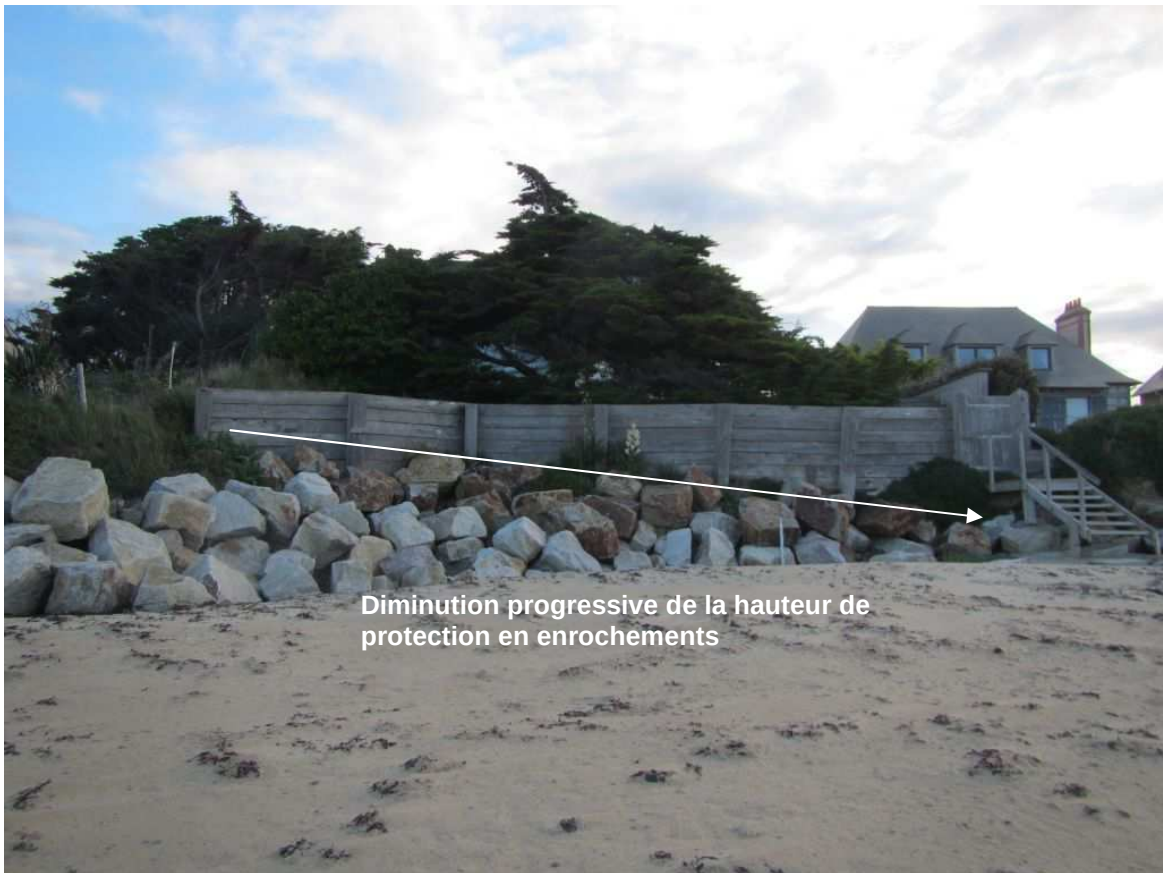
| Parcelle cadastrale | | AB-502 | |
|---|---|---|---|
| <div><p>Diminution progressive de la hauteur de protection en enrochements</p></div> | | | |

Recul de la protection par rapport à la parcelle précédente (n°344)

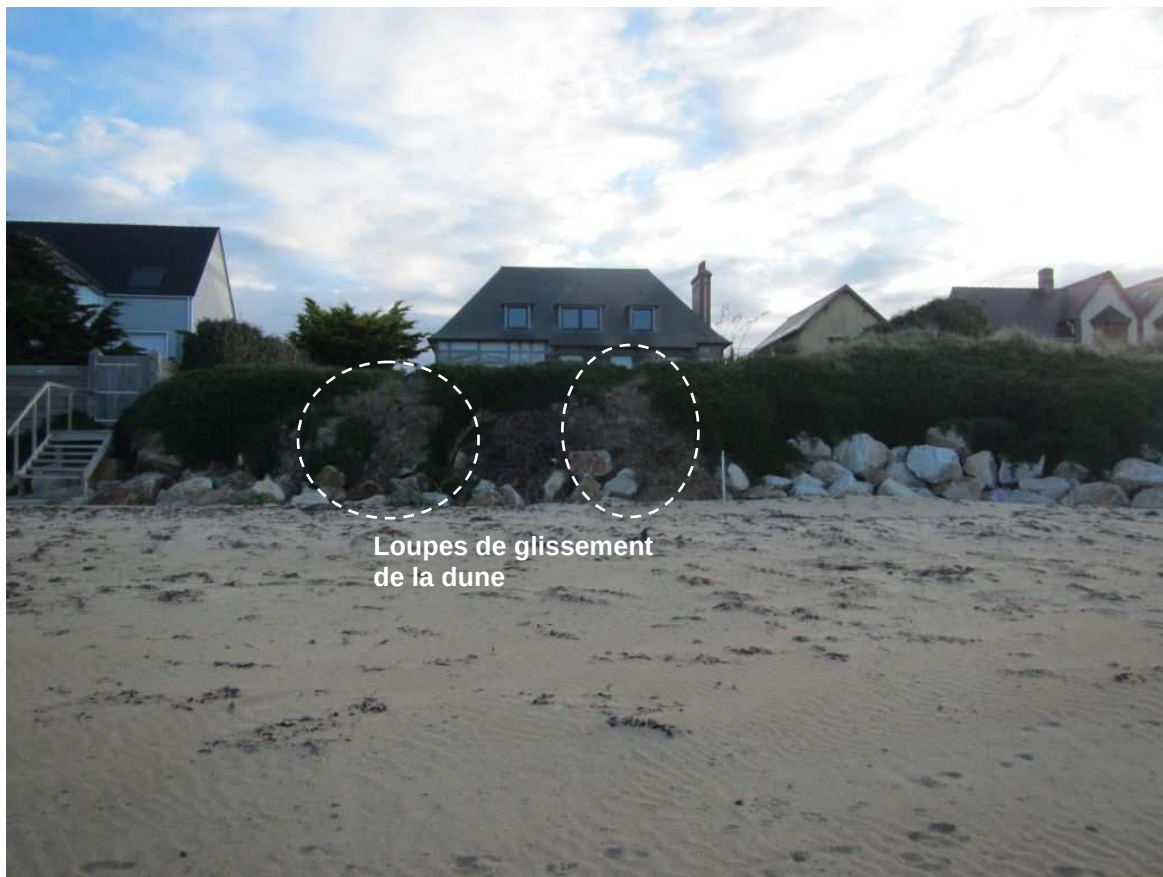
| Parcelle cadastrale | | AB-503 | |
|---|---|---|---|
| <div><p>Loupes de glissement de la dune</p></div> | | | |

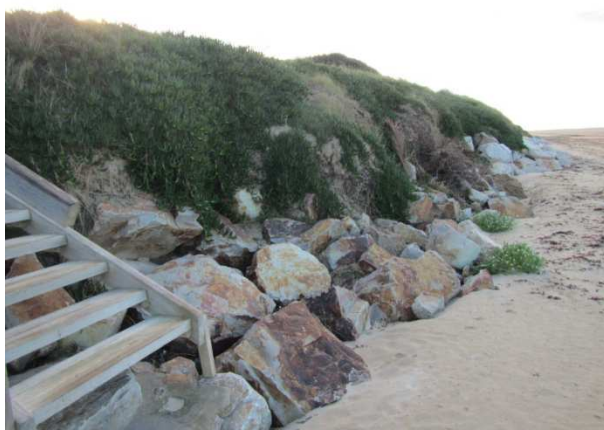
Enrochements désorganisés (mouvement d'enrochements) et loupes de glissement de la dune

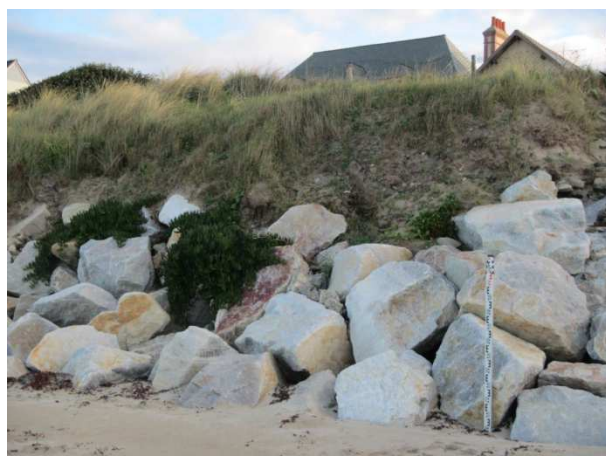
Moitié Nord : Dune subvertical et érodée sur la moitié haute

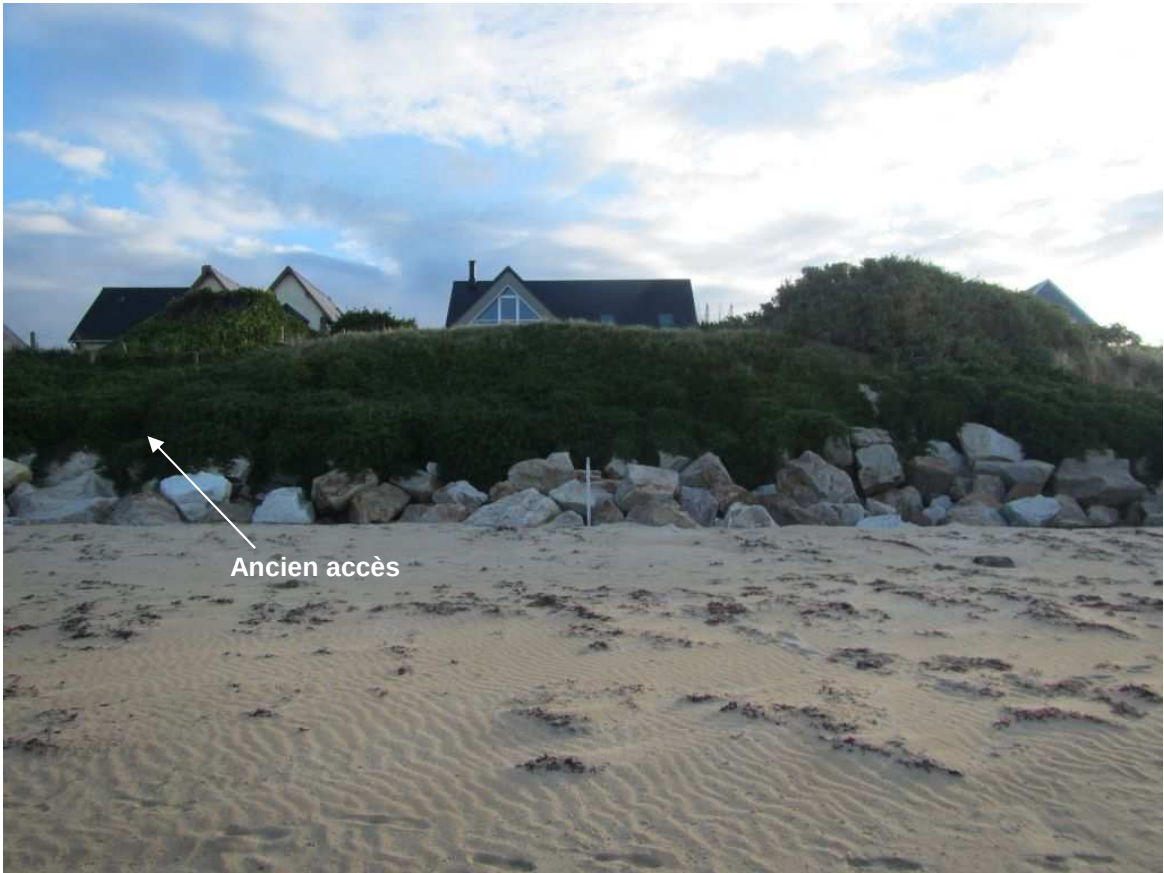
| Parcelle cadastrale | | AB-331-298 | |
|---|---|---|---|
| <p>Ancien accès</p> | | | |

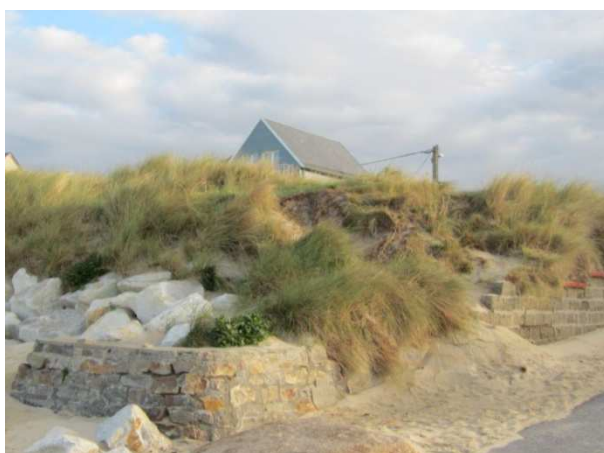
Extrémité Sud en limite avec l'accès – Dune érodée et point bas dans la protection

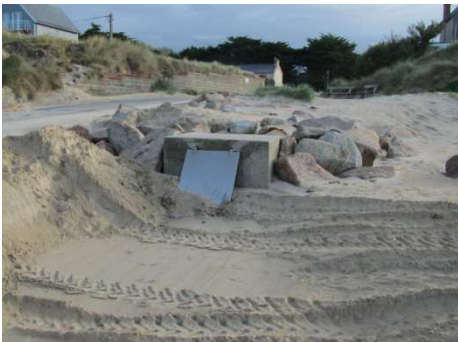
| Parcelle cadastrale | | Accès 3 | |
|---|---|---|--|
| Type de structure | <p>Accès public – dans le prolongement de la RD137</p> <p>Cale d'accès en béton de largeur 4 m</p> <p>Ouvrage hydraulique aux abords de la cale – Sortie de la buse protégée par des enrochements et un massif béton et équipée d'un clapet anti-retour</p> <p>Sortie de la buse ensablée et clapet maintenu ouvert par le sable</p> | | |

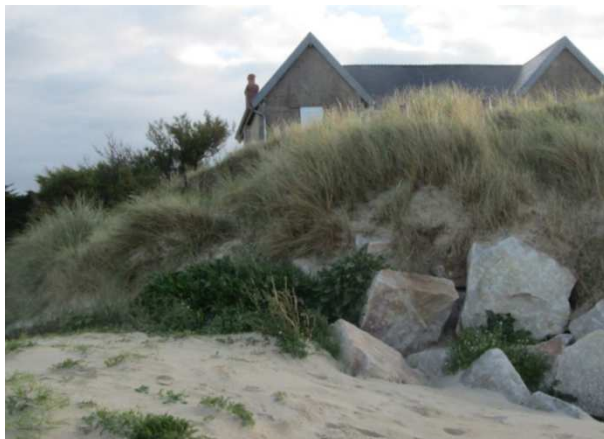
Extrémité Nord en limite avec l'accès – Dune érodée et point bas dans la protection

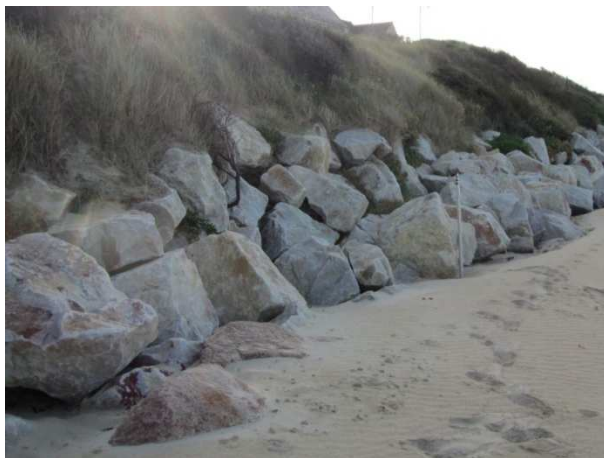
Quelques mouvements d'enrochements

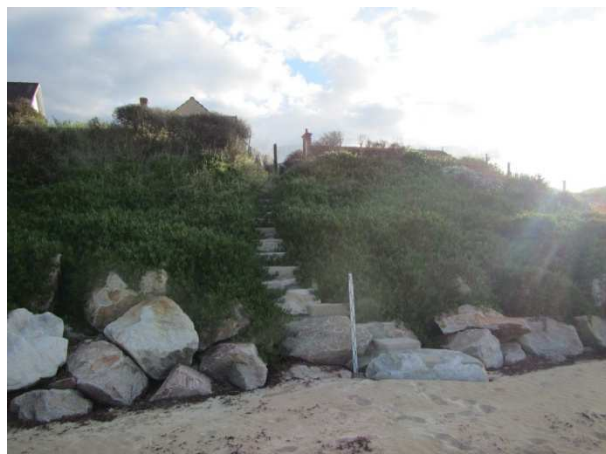
Accès privé à la plage par un escalier en pierres – Végétation de plantes grasses moins denses à cet endroit

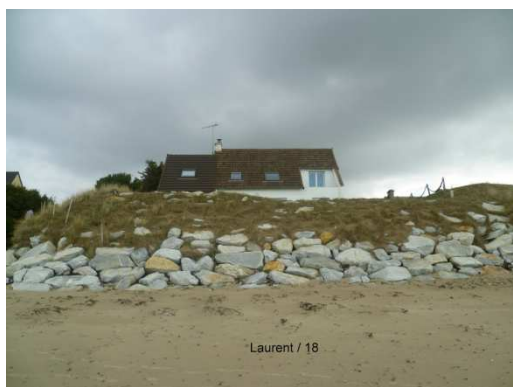
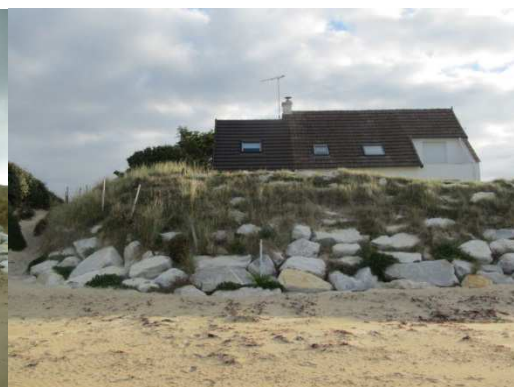
RAS

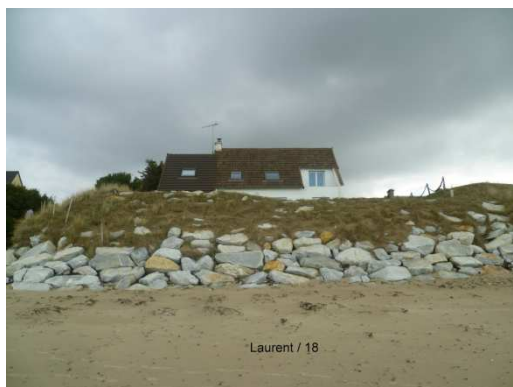
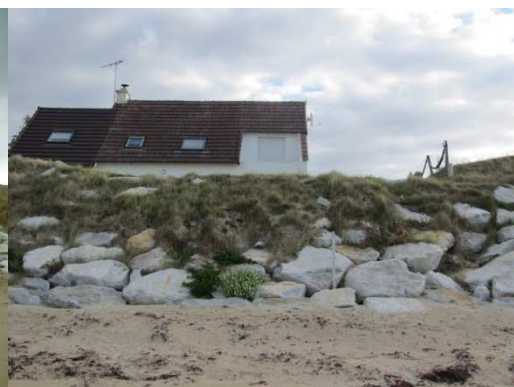
RAS

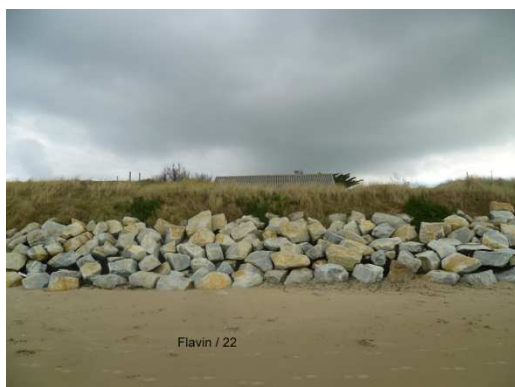
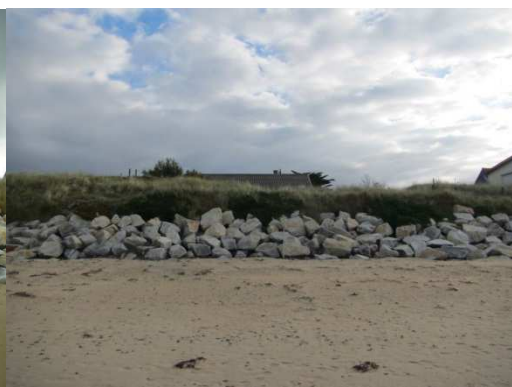
RAS

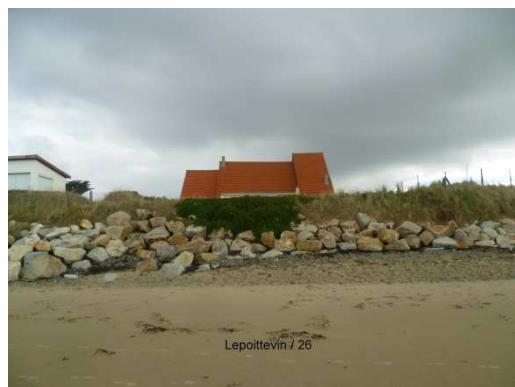
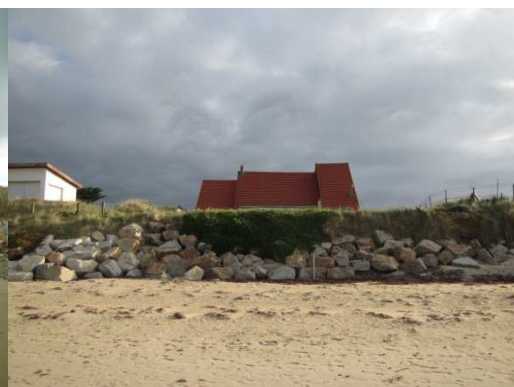
## Erosion de la dune en partie haute et chute d'enrochements

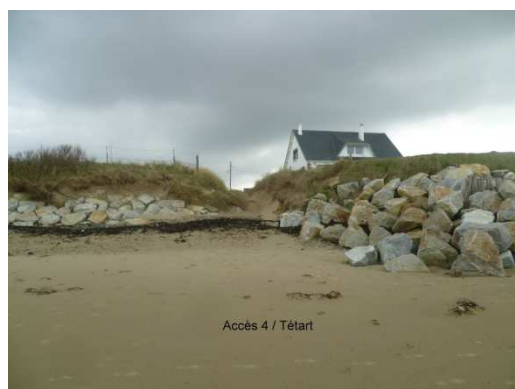
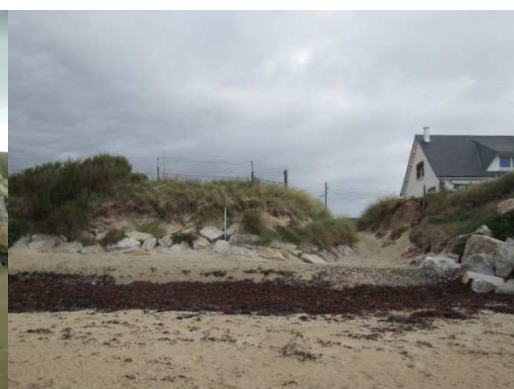
Anse d'érosion importante sur tout le linéaire

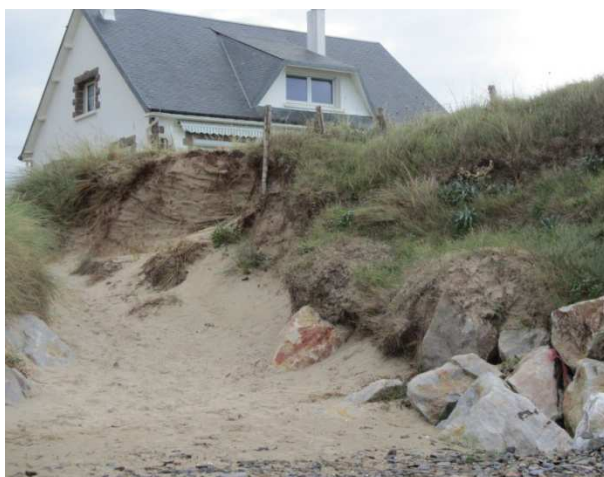
Loupe de glissement de la dune en limite de l'accès

Anse d'érosion en arrière des poteaux bois en extrémité Sud

Niveau de dune plus bas

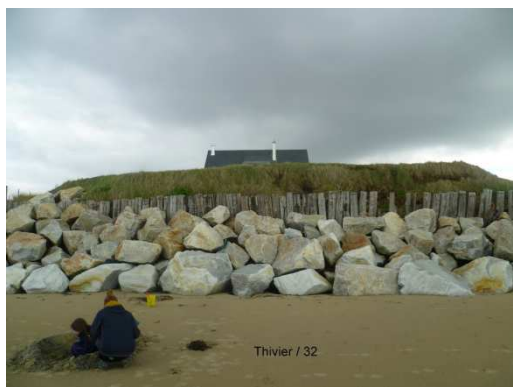
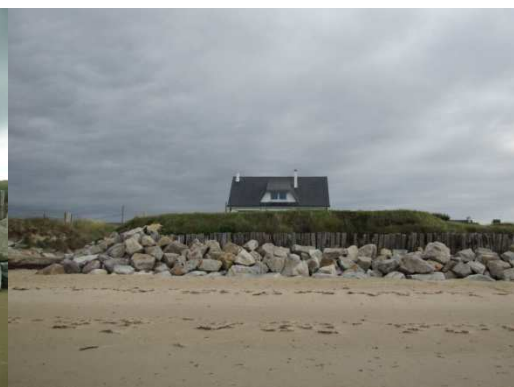
Février 2015

Anse d'érosion en arrière des poteaux bois en limite avec la parcelle précédente (n°211-179)

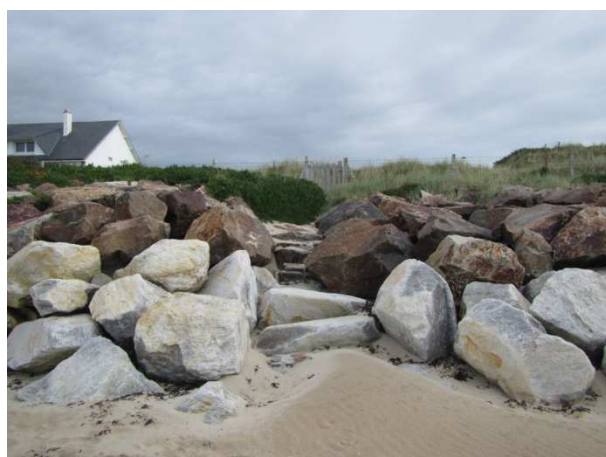
Accès privé à la plage – escaliers par aménagement d'enrochements plats

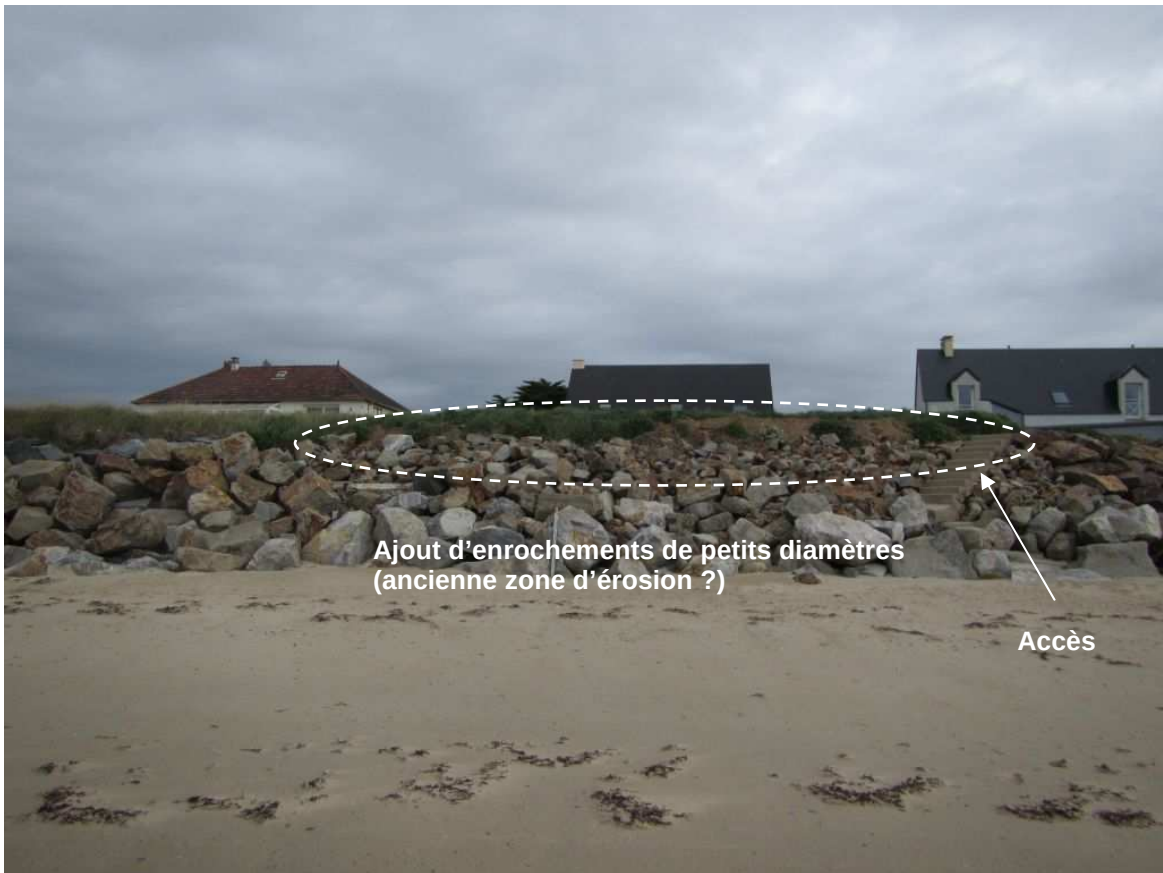
| Parcelle cadastrale | | AN-414-540 | |
|---|---|---|---|
| <div><p>Ajout d'enrochements de petits diamètres<br/>(ancienne zone d'érosion ?)</p><p>Accès</p></div> | | | |

Accès privé à la plage par un escalier béton mis en place sur les enrochements  
Enrochements ajoutés de diamètre trop faible

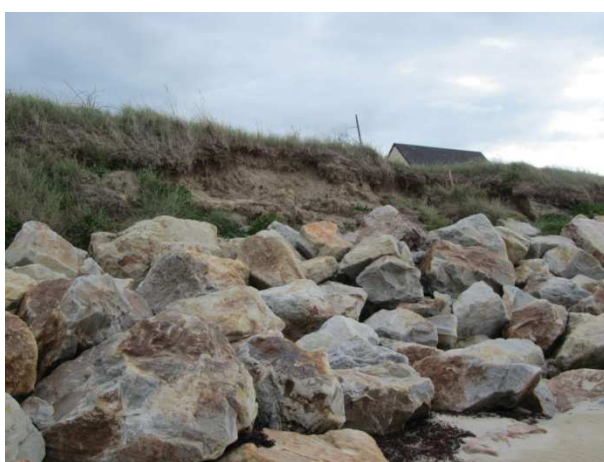
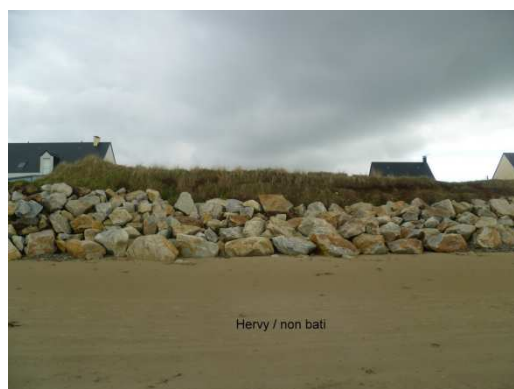
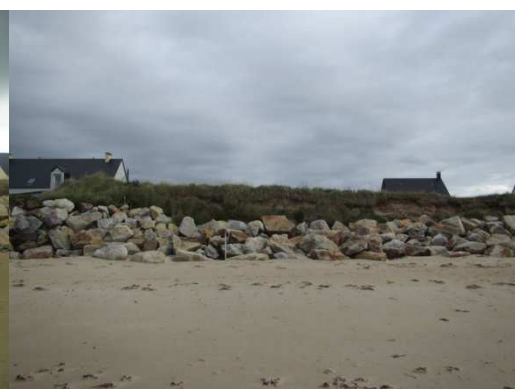
Anses d'érosion importante en partie haute de la dune sur la moitié Sud du linéaire

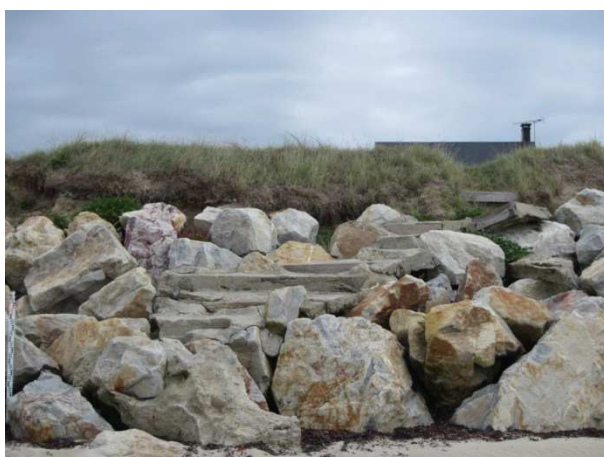
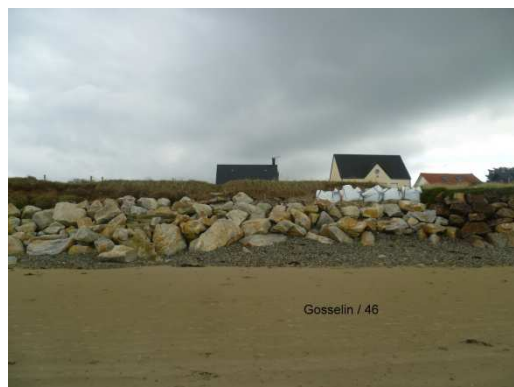
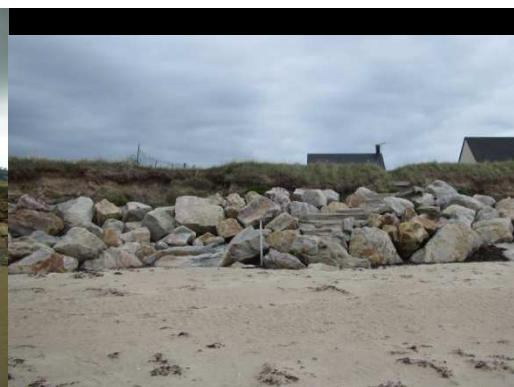
Anse d'érosion importante en partie haute de la dune en extrémité Nord

Accès privé à la plage par des marches en béton sur les enrochements

Point bas dans la dune

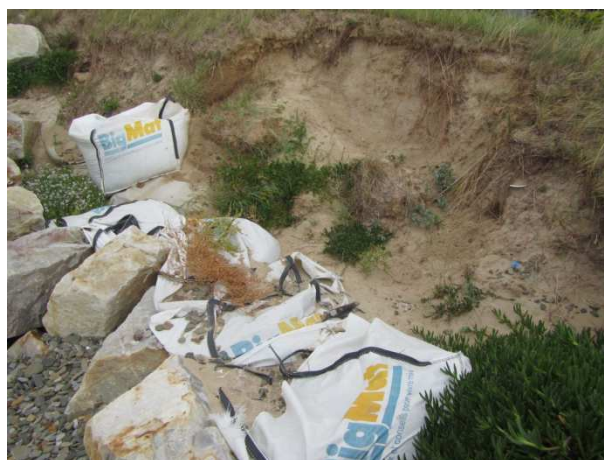
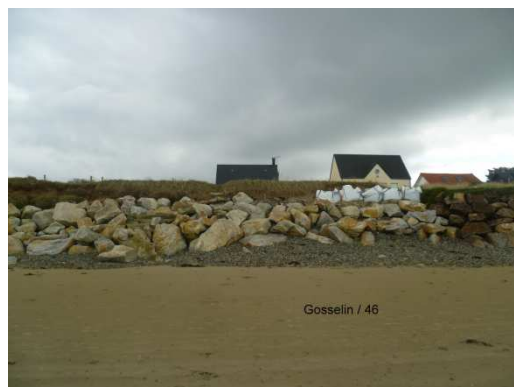
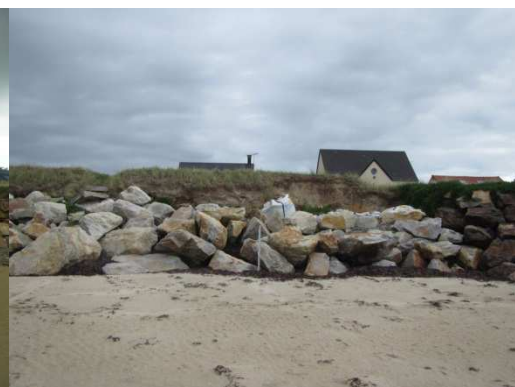
Anse d'érosion très importante (+de 2 m de profondeur) en partie haute de la dune en extrémité Sud

Mise en place de big-bags

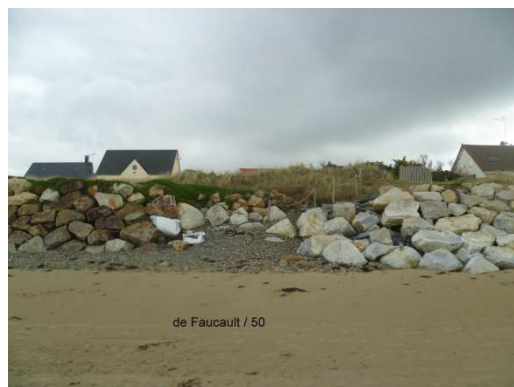
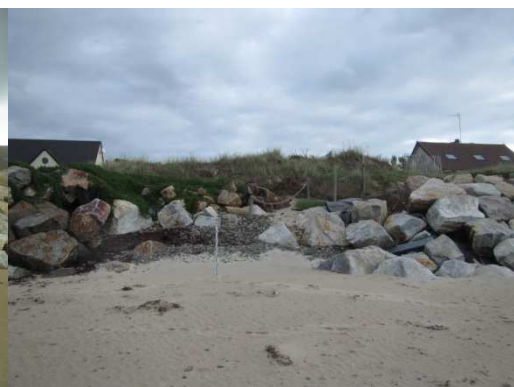
Accès privé à la plage par la dune

Erosion de la dune

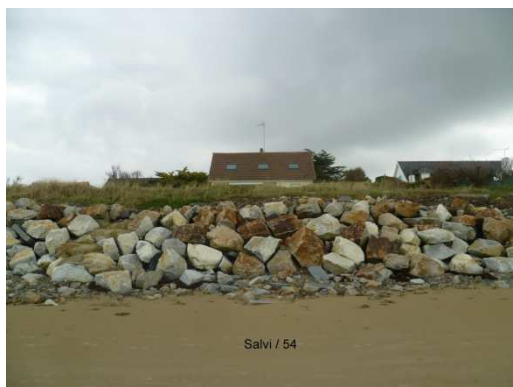
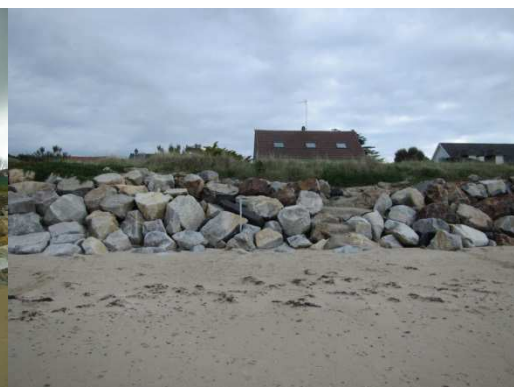
Accès privé à la plage par la mise en place de béton sur les enrochements

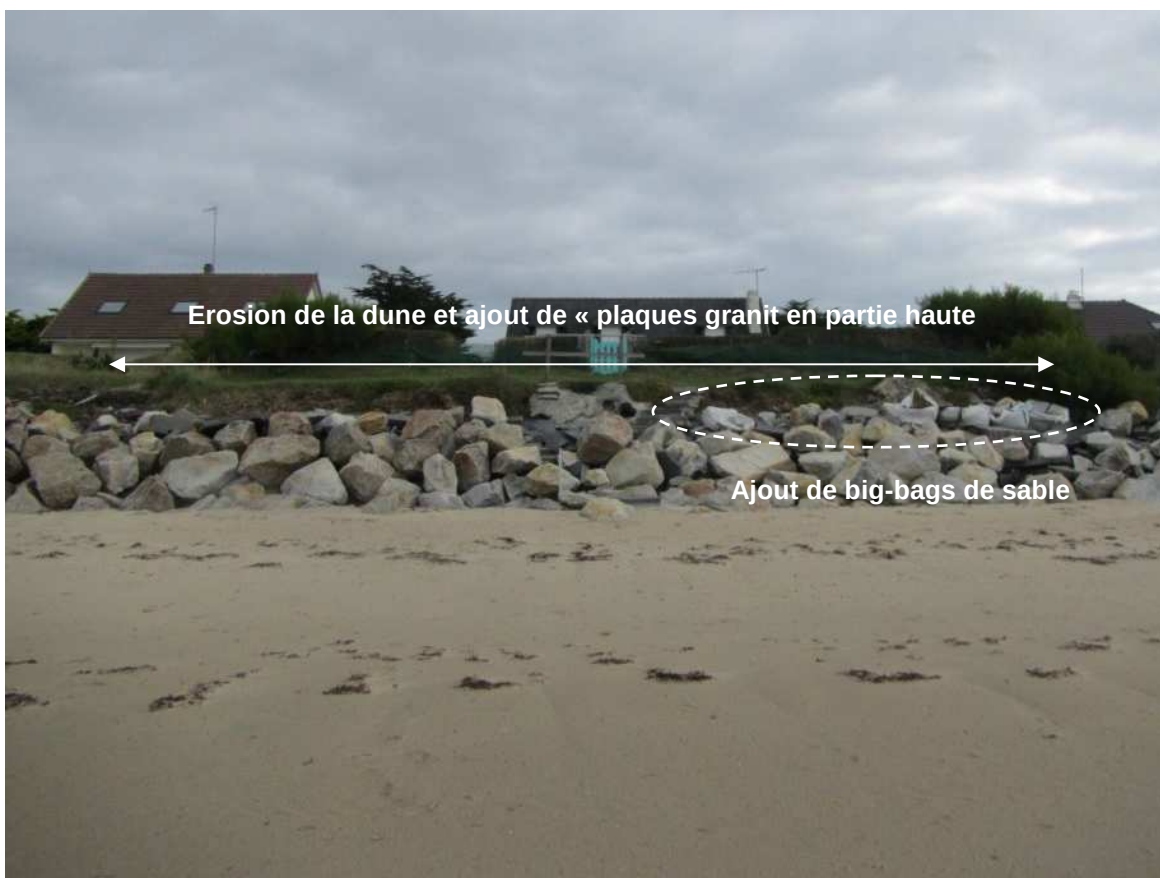
| Parcelle cadastrale | | AN-414-370 | |
|---|---|---|---|
| <div><p>Erosion de la dune et ajout de « plaques granit en partie haute</p><p>Ajout de big-bags de sable</p></div> | | | |

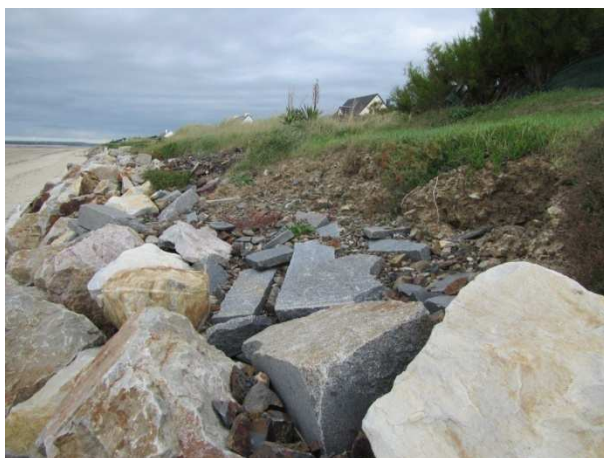
Erosion de la partie haute de la dune sur l'ensemble du linéaire.

Ajout de « plaques » de granit

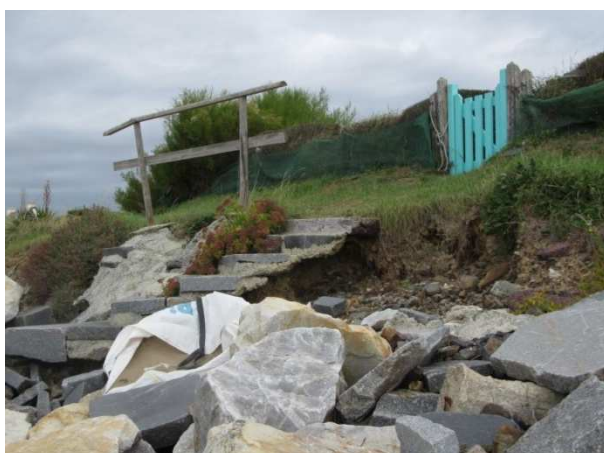
Accès privé à la plage – Erosion importante sous l'escalier

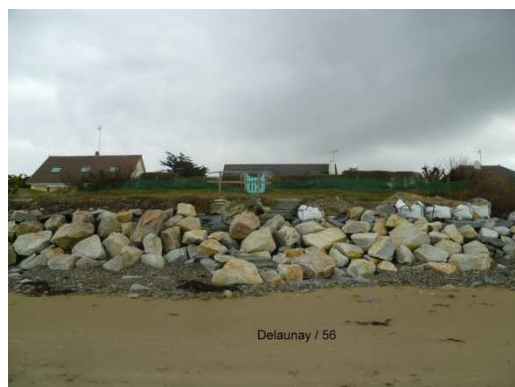
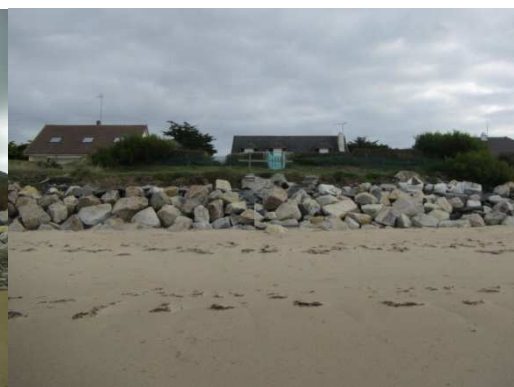
Erosion de la partie haute de la dune sur l'ensemble du linéaire

Ajout de « plaques » de granit et de big-bags sur la moitié Sud
