ETUDE DE PROTECTION DU LITTORAL DE  
DENNEVILLE-PLAGE

Rapport de lot 1 - Etat des lieux

ASSOCIATION  
SYNDICALE DE  
DENNEVILLE-PLAGE

Rapport n° : 15F-150-RA-1

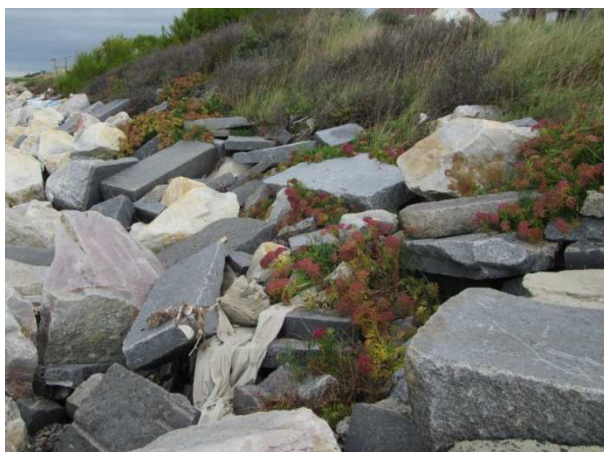
Géotextile visible sous les plaques granit  
Mise en place du géotextile pas homogène et sans ancrage dans la dune

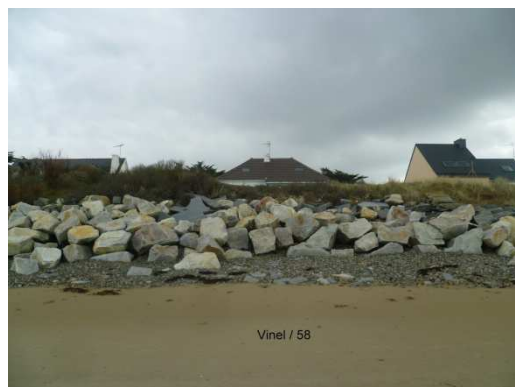
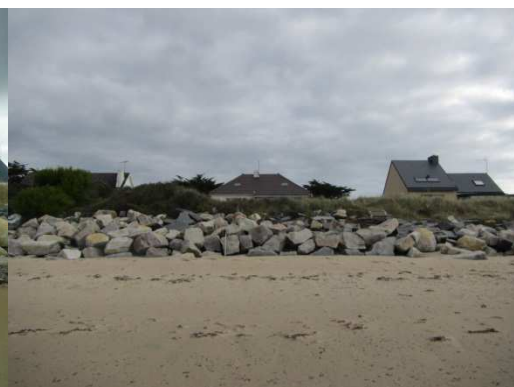
Légère érosion de la dune en arrière des enrochements et des plaques granit

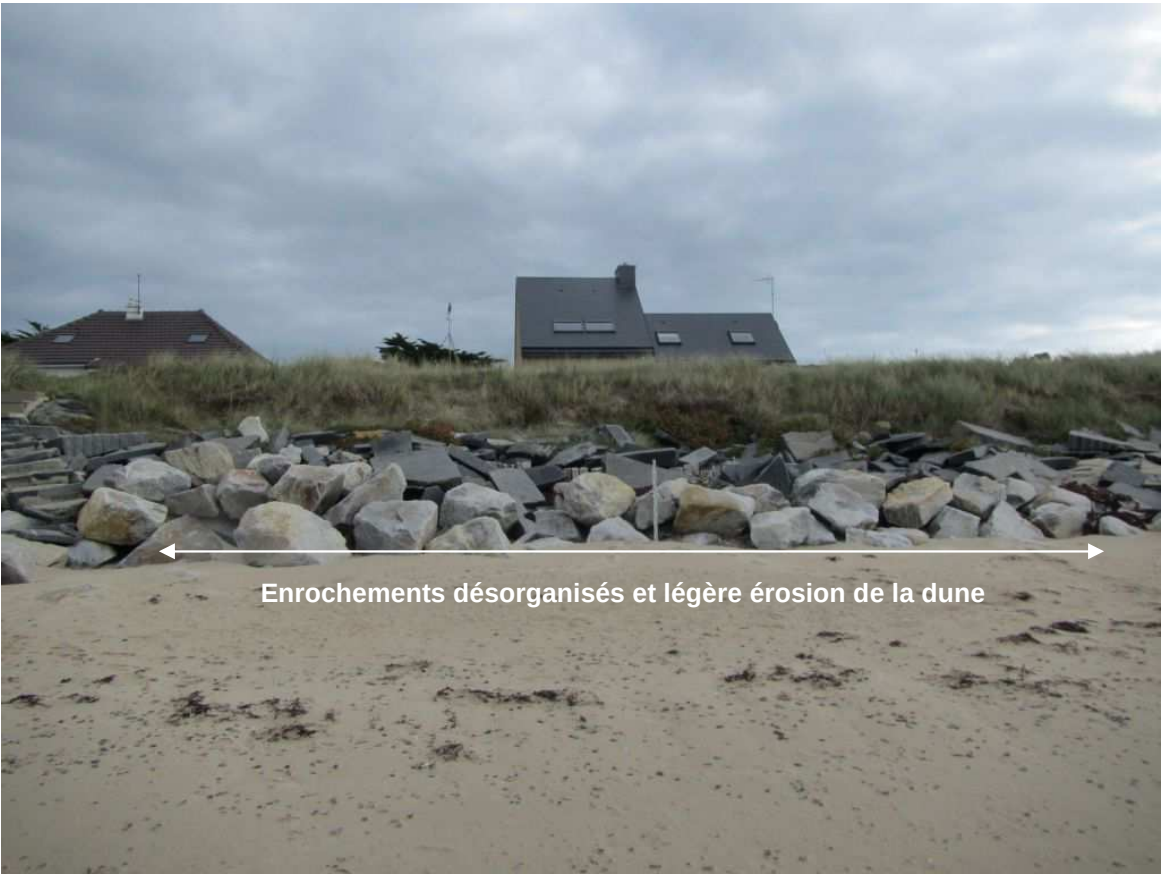
| Parcelle cadastrale | | AN-414-368 | |
|---|---|---|---|
| <div><p>Enrochements désorganisés et légère érosion de la dune</p></div> | | | |

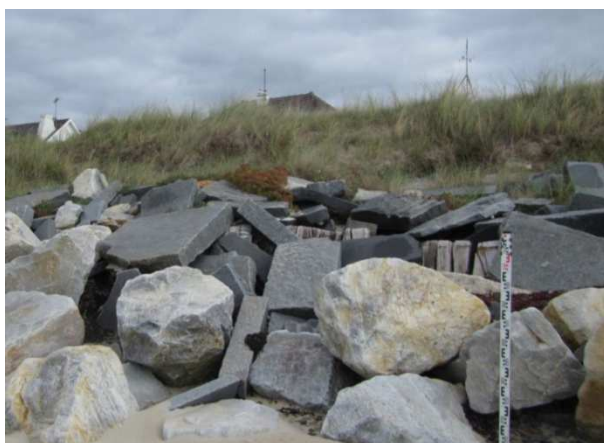
Enrochements globalement désorganisés

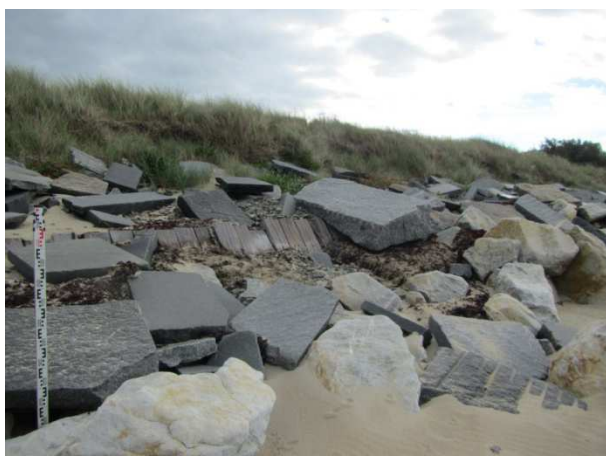
Protection désorganisée voir déstructurée en partie centrale

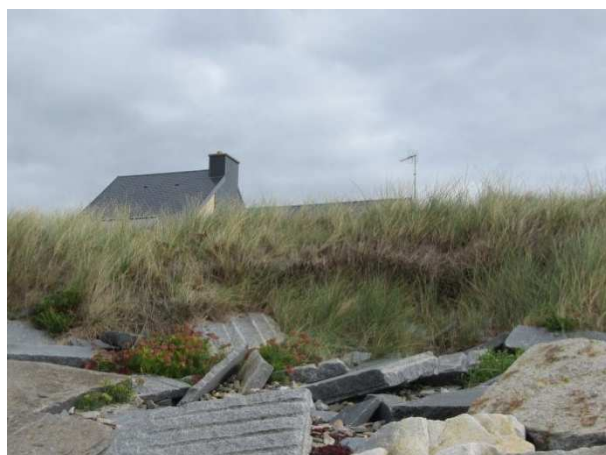
Anse d'érosion importante

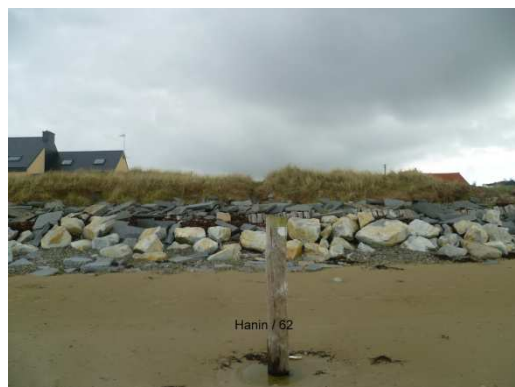
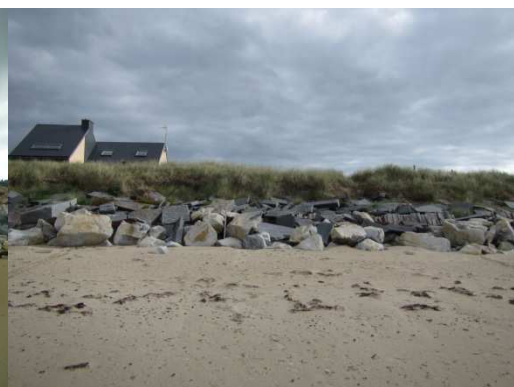
Accès à la plage non aménagé – point bas dans la dune

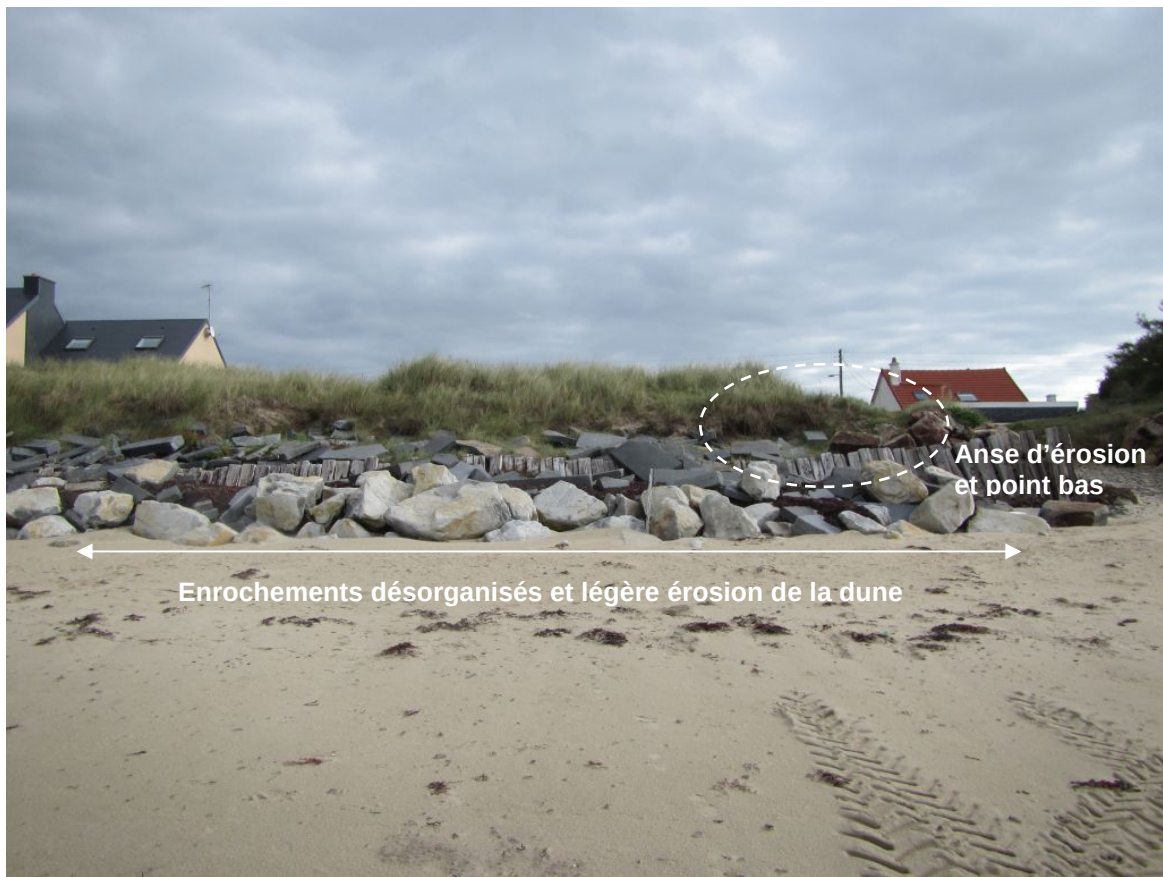
| Parcelle cadastrale | | AN-414-365 | |
|---|---|---|---|
| <div><p>Anse d'érosion et point bas</p><p>Enrochements désorganisés et légère érosion de la dune</p></div> | | | |

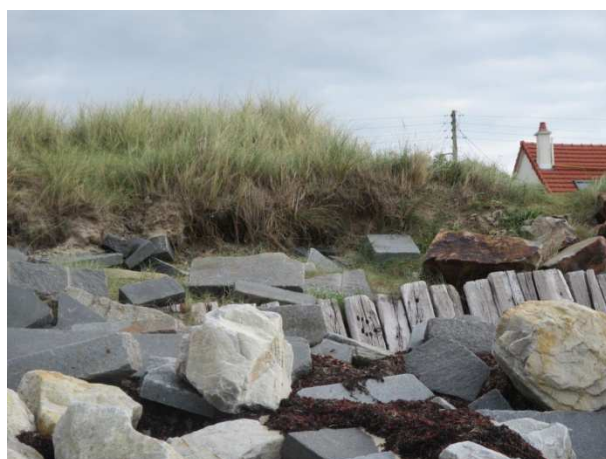
Erosion importante à l'extrémité Sud  
Point bas dans la dune

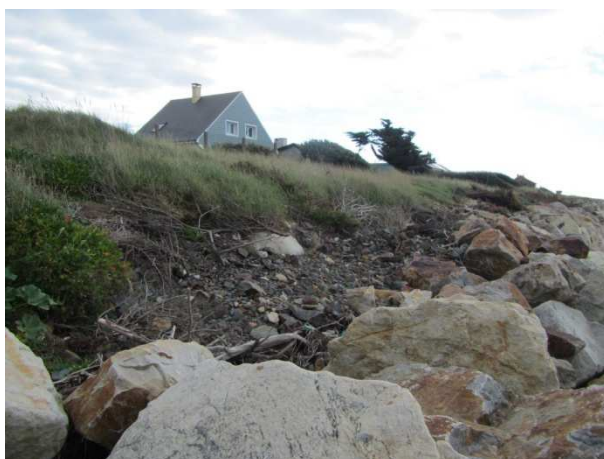
Géotextile visible en partie haute

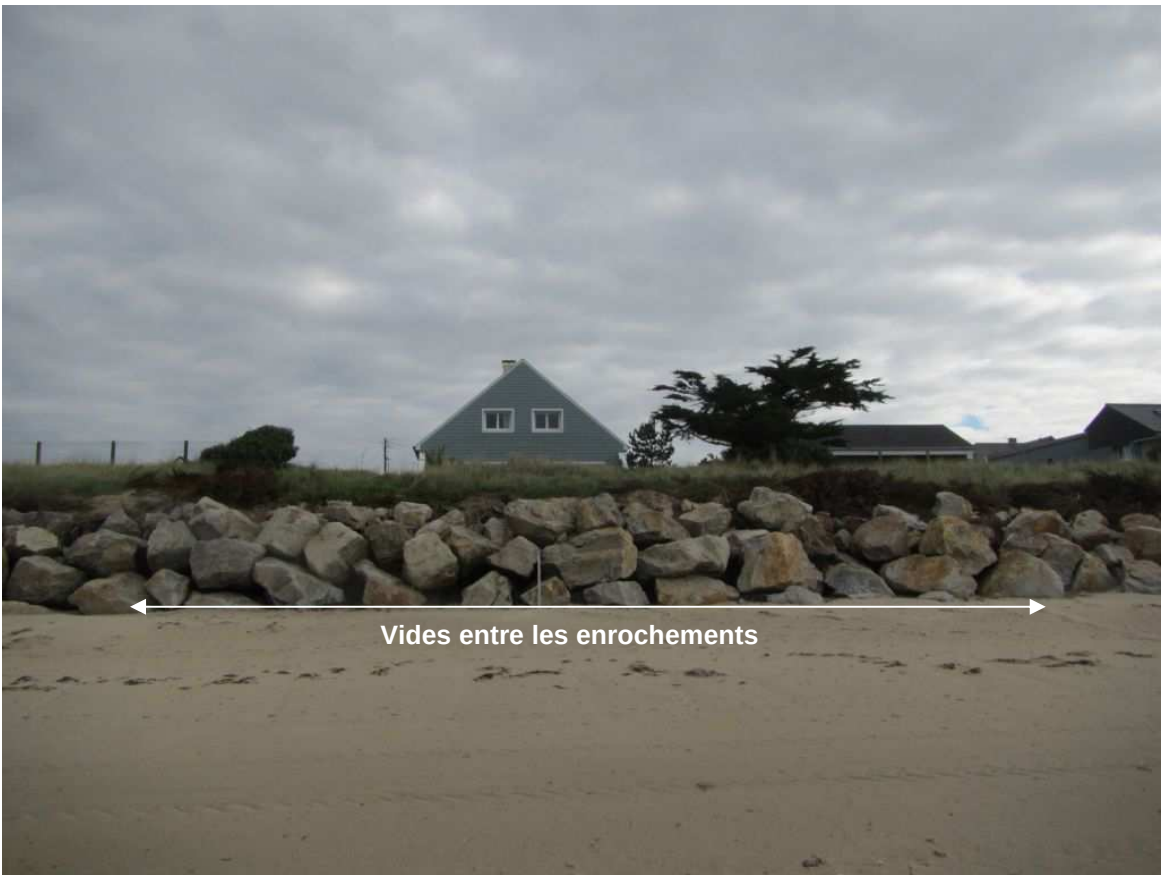
| Parcelle cadastrale | | AN-414-600 | |
|---|---|---|---|
| <div><p>Vides entre les enrochements</p></div> | | | |

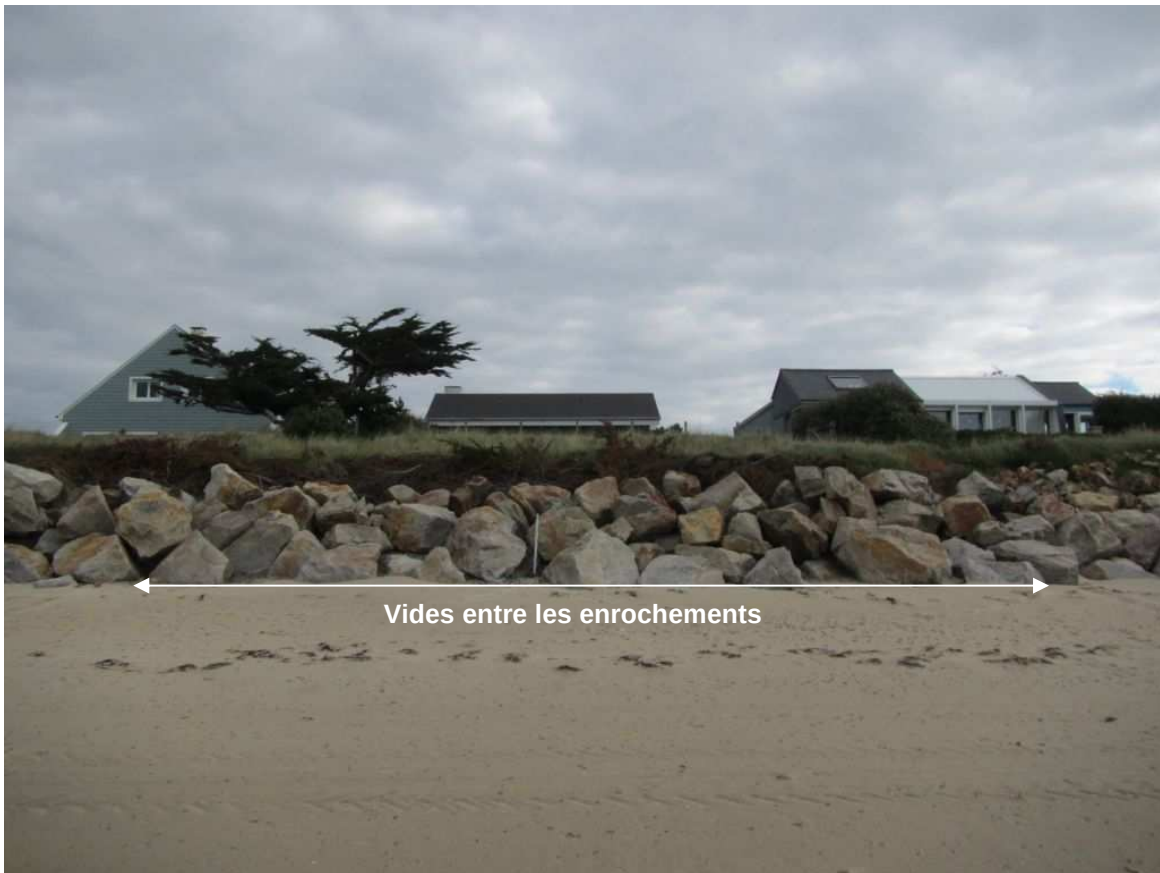
| Parcelle cadastrale | | AN-414-606 | |
|---|---|---|---|
| <div><p>Vides entre les enrochements</p></div> | | | |

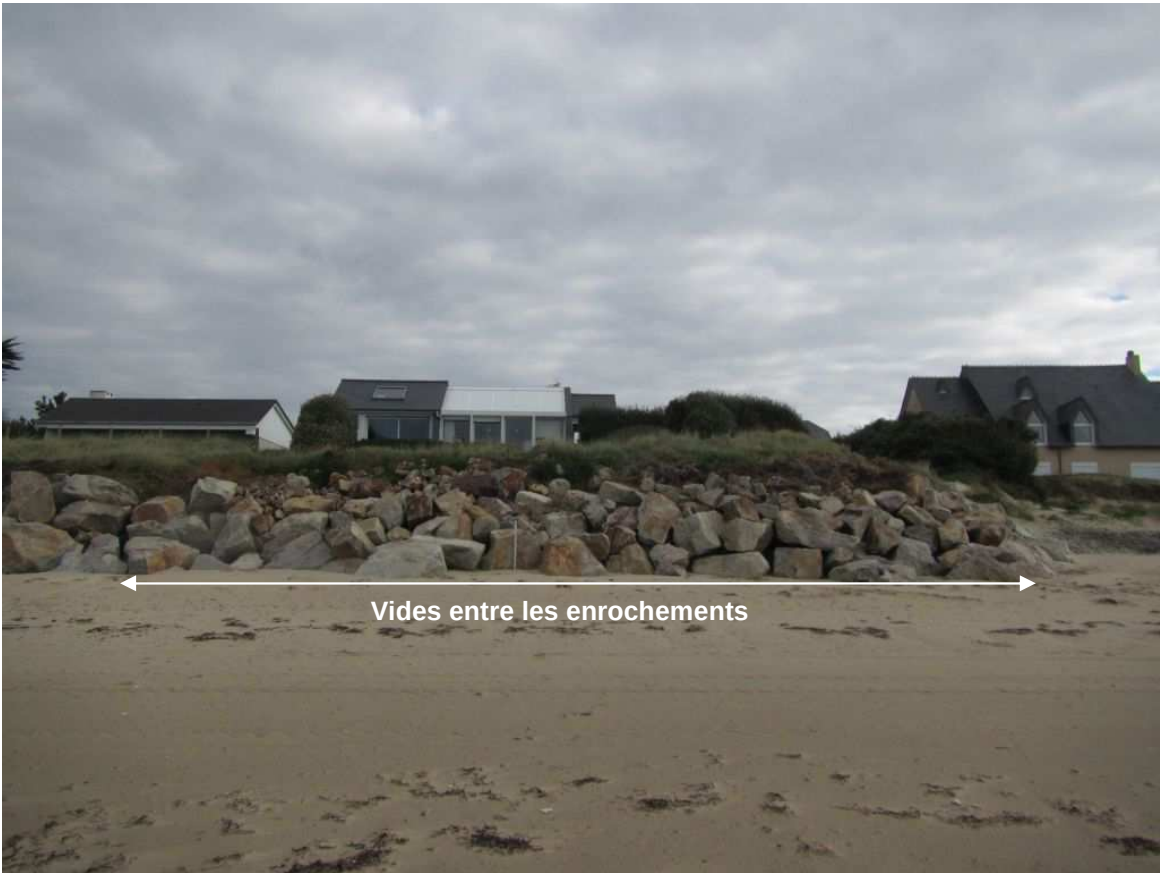
| Parcelle cadastrale | | AN-414-358 | |
|---|---|---|---|
| <div><p>Vides entre les enrochements</p></div> | | | |

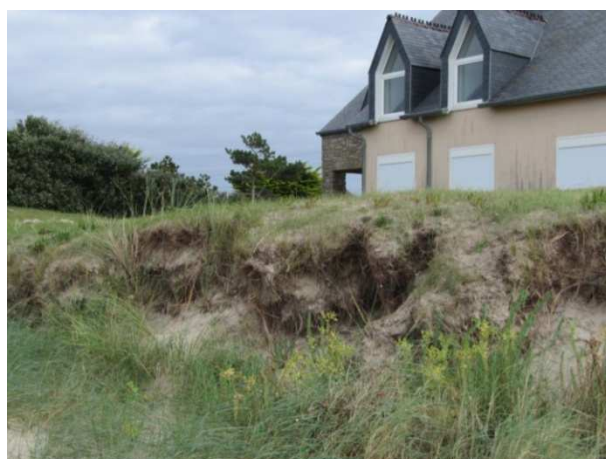
Erosion de la dune sur tout le linéaire – Décroché de la dune sur une hauteur d'~1m

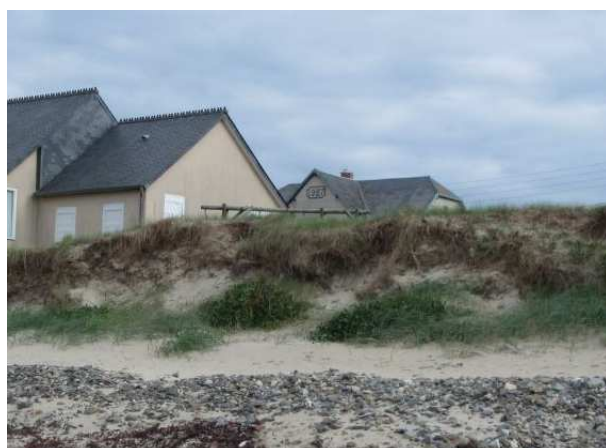
Erosion de la dune sur tout le linéaire – Décroché de la dune sur une hauteur d'~1m

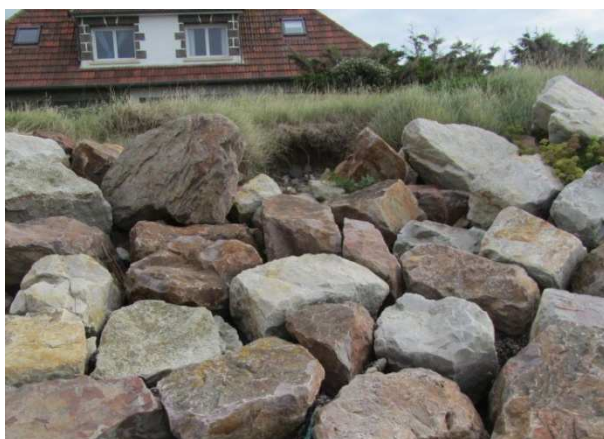
Petite anse d'érosion en arrière des enrochements – partie centrale

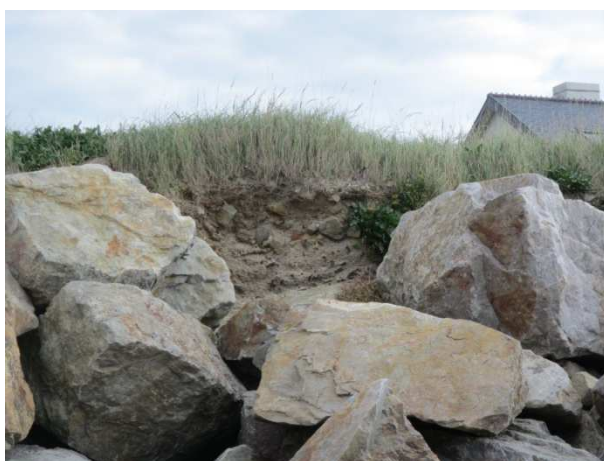
Petite anse d'érosion en arrière des enrochements – partie centrale
